# CAVITÉS 37

## TOURS (37)

10 – 12, rue Saint Gatien

### Diagnostic de stabilité des caves

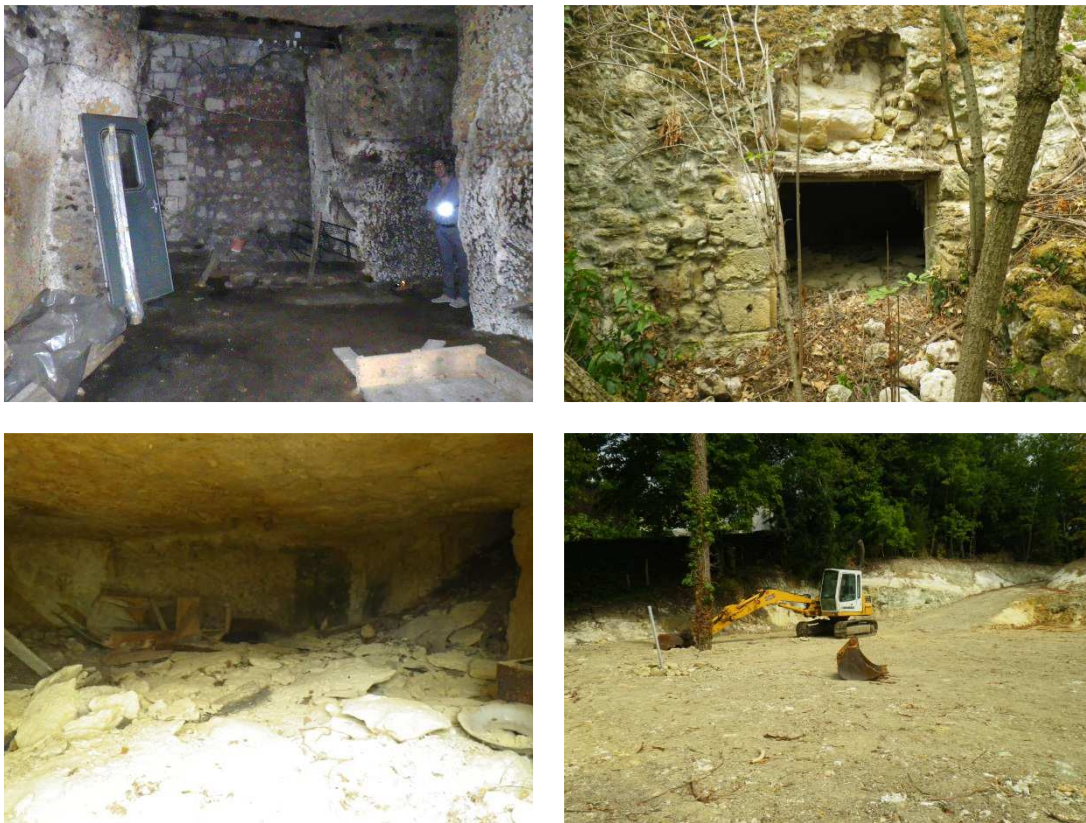
Figure 4 : premier aperçu des différents ressauts de la propriété communale

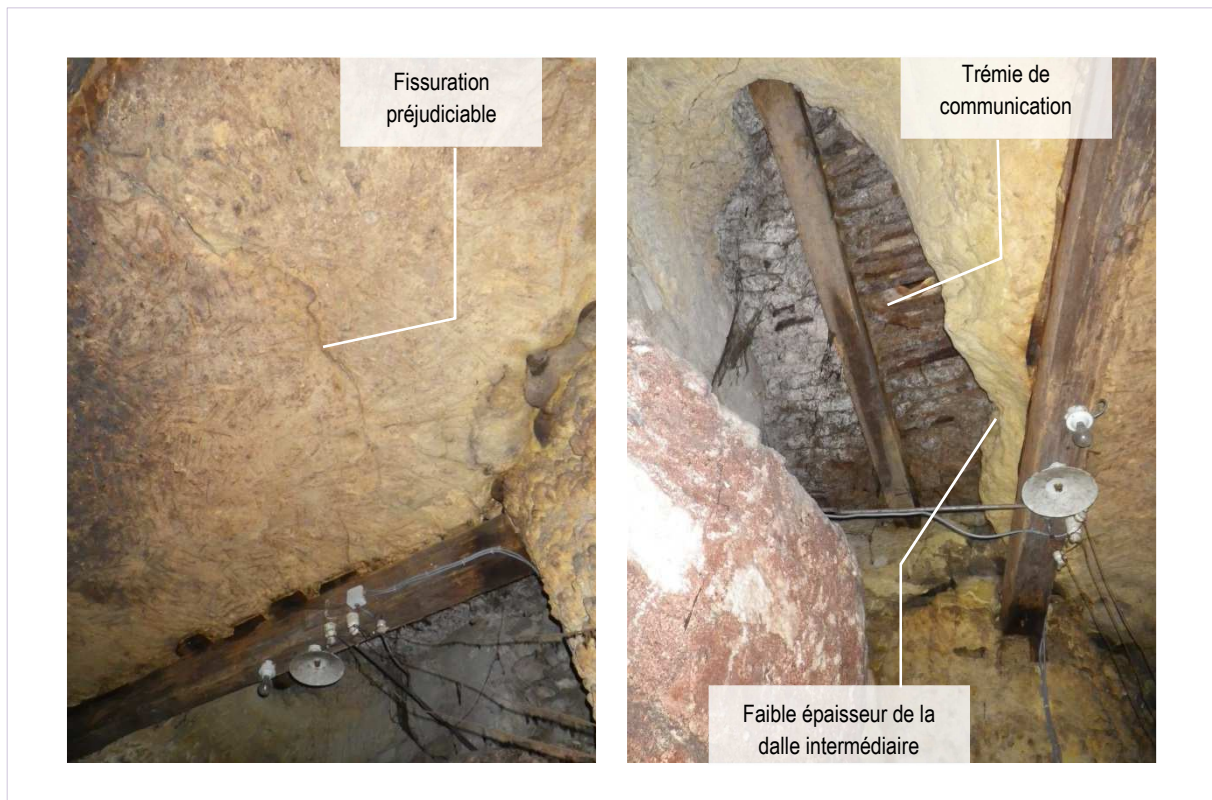
En ce qui concerne la cave n°1, dans la pièce principale et à l'aplomb de la cave n°4, la densité de fractures est relativement abondante. Les fractures s'entrecroisent et des masses de roche commencent à se détacher de la voûte. Dans ce secteur, certaines parois sont par ailleurs cisailées par d'anciens plans de fracturation. L'évolution naturelle de la fracturation peut ici conduire à une déstabilisation de cette partie de la voûte ce qui aurait pour conséquence de déstabiliser la cave n°4 sus-jacente. Il est ainsi conseillé de procéder à des travaux de confortement préventifs qui pourront consister en l'élévation de plusieurs portiques de soutien. Des tirants d'ancrage passifs acier scellés au coulis de ciment pourront également être mis en œuvre en paroi pour limiter le risque d'activation des plans de cisaillement.

Figure 7 : fracturation préjudiciable de la dalle intermédiaire avec la cave n°4

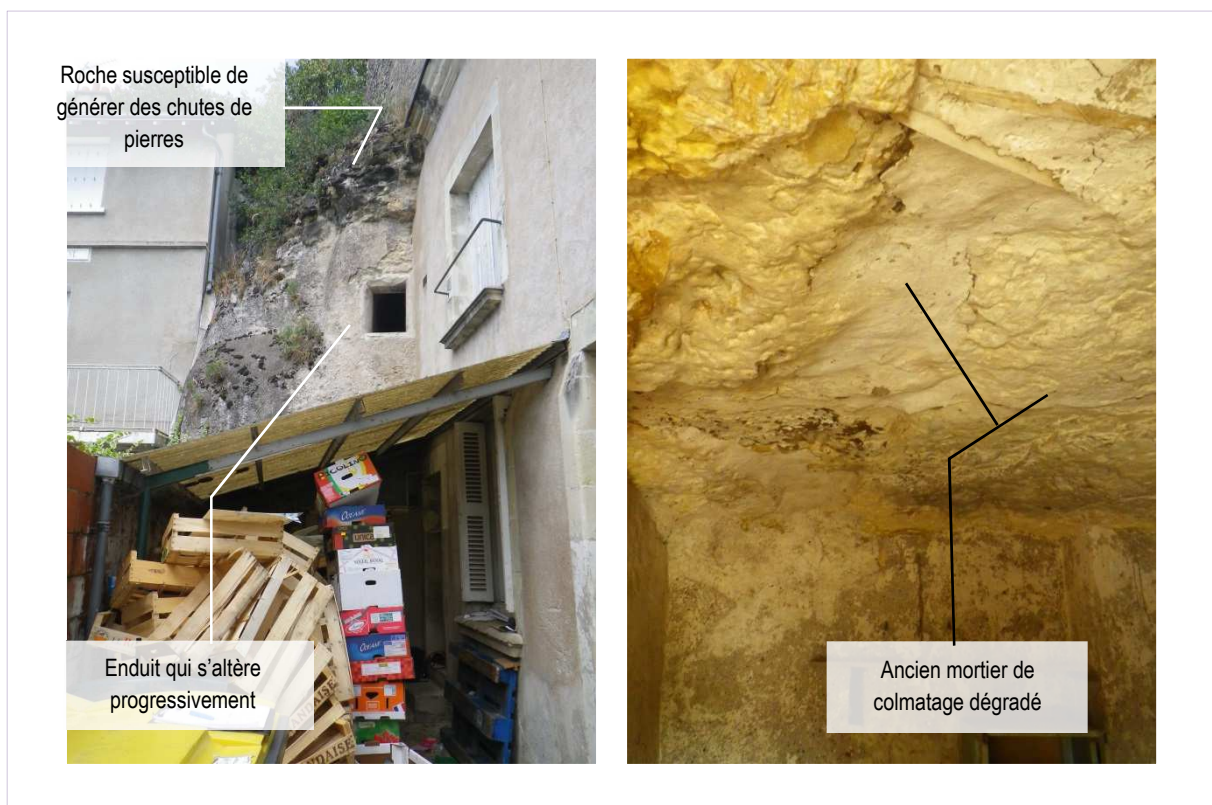
Au sein de la cave n°2, plusieurs fractures anarchiques sont observées, fractures qui ont été colmatées à l'aide d'un mortier bâtard. Ce dernier est aujourd'hui fissuré ou décollé. Ce phénomène peut être dû ou à une réactivation des plans de fracturation ou à un vieillissement du mortier mis en œuvre. Il paraît opportun d'entreprendre ici des travaux de réparation. Après piquetage des enduits, il pourra être envisagé de mettre en œuvre une coquille armée et boulonnée.

Dans l'environnement de l'ouverture qui débouche en front de coteau, la roche a été recouverte en partie d'un mortier. Ce dernier tend progressivement à s'altérer et à se décoller. A terme, il pourra être judicieux de le piquer et de le remplacer. Au-dessus, la tête de ce ressaut du coteau peut générer des chutes de pierres. Un travail de purge régulier ou la réalisation d'un béton projeté, après débroussaillage, permettrait de traiter ce risque.

Figure 8 : environnement de la cave n°2

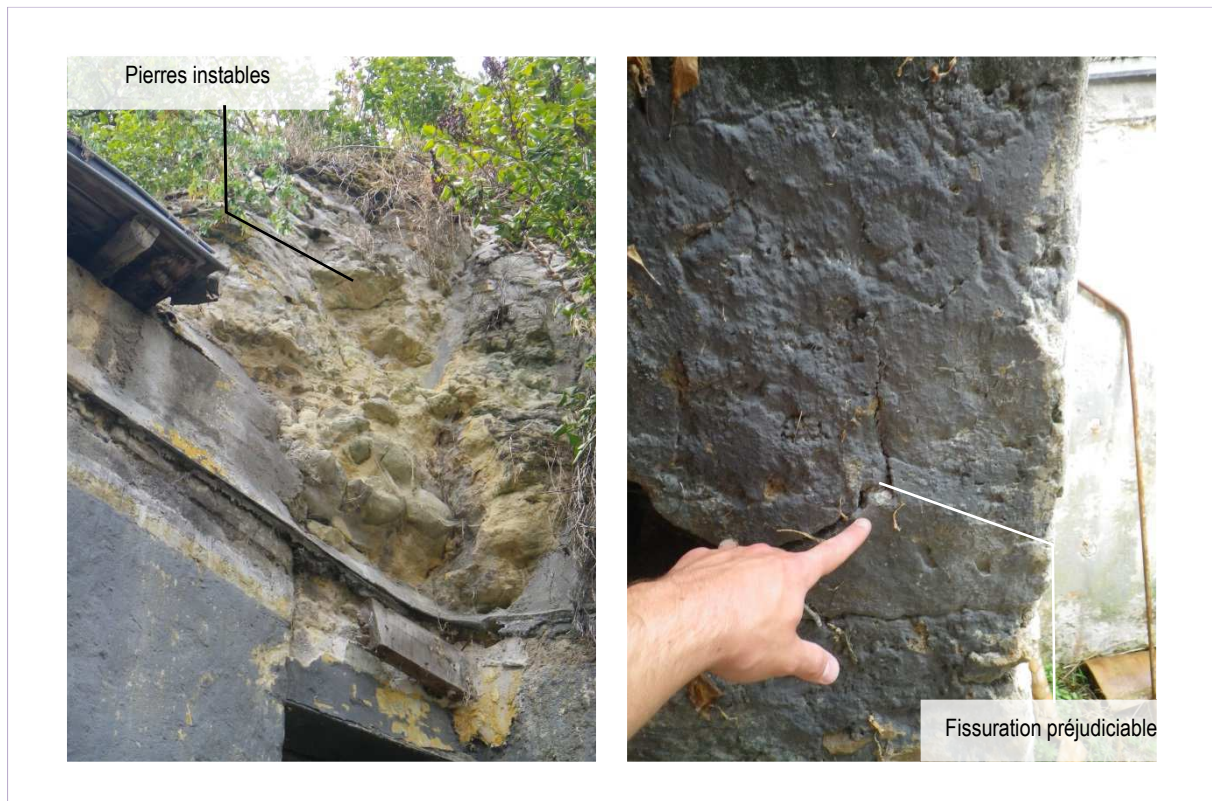
Dans la cavité n°3, aucune fracturation préjudiciable n'a été observée en voûte. Il faut toutefois noter l'altération de la maçonnerie de façade qui commence à évoluer vers un schéma de rupture. Il convient de surveiller la fissuration. Il sera probablement nécessaire de prévoir à terme des travaux de réparation. L'enduit présent en voûte et qui s'écaille pourrait être piqueté.

Pour ce qui est de la cave n°4, la principale fragilité est localisée au sol du développement, en lien avec l'instabilité de la cave n°1 sous-jacente. Pour envisager une fréquentation de cette cave en toute sécurité, il sera nécessaire de renforcer la voûte de la cave n°1 et de réaliser une dalle au sol de la cave n°4. En voûte, la fracturation est ancienne et peu évolutive. Elle sera surveillée.

Au-dessus de l'entrée, des chutes de pierres et de petits blocs sont à attendre. Après un travail de purge, un brochage et un béton projeté permettra de gérer le risque.

Figure 9 : points d'altération à proximité des caves n°3 et 4

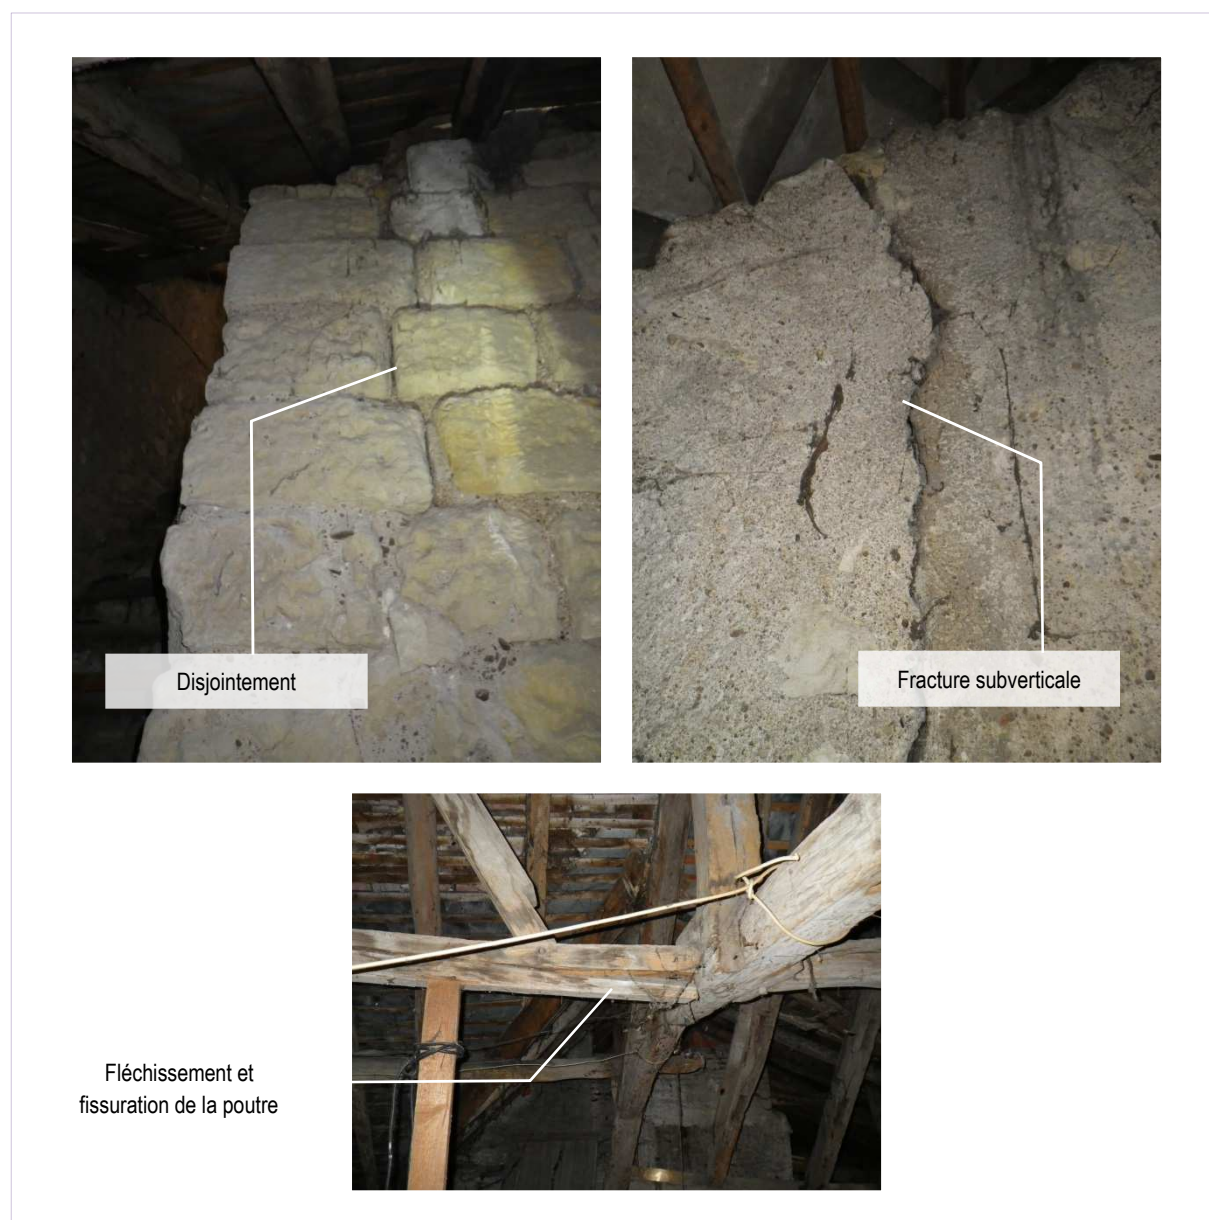
Lors de l'expertise des cavités souterraines, des points de fragilité ont également été relevés au niveau du bâtiment, pour ce qui est des parties visibles. Dans les combles notamment, il faut relever l'altération de la charpente mais également l'état de fragilité du mur nord qui joue le rôle de soutènement. Un défaut d'assise commence à se produire et des disjointements apparaissent au niveau de l'appareillage.

Un travail de consolidation sera à prévoir. En outre, le mur qui borde l'escalier terminal côté ouest présente une fracturation préjudiciable remarquable.

Il convient enfin d'indiquer que dans la partie nord du bâtiment, les différents murs de séparation des caves, cloisons, ou cheminées, semblent pour certains éléments correspondre à des points de soutien du front de coteau. L'abattage d'une cloison ou d'un mur doit donc être réalisé avec précaution et doit s'accompagner d'une réflexion sur les sujétions de soutènement provisoire ou définitif. Attention également à la cheminée qui semble montrer une amorce de fissuration préjudiciable.

Figure 10 : altération d'éléments structurels du bâtiment

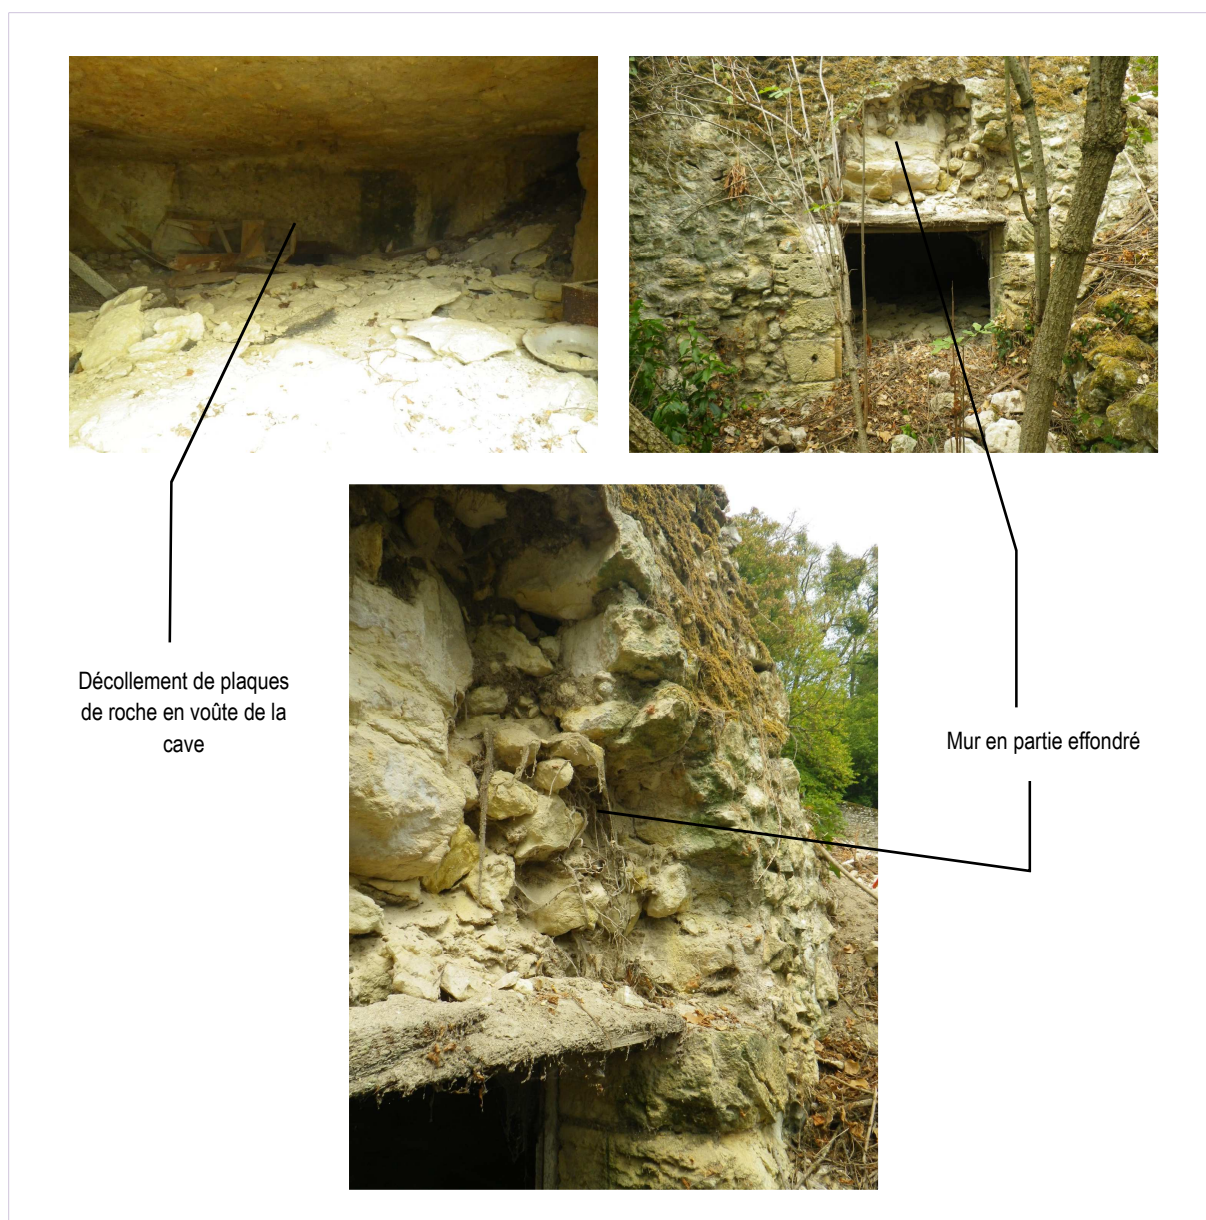
Le ressaut terminal du coteau est plus ou moins à l'abandon. L'ouvrage de soutènement de front de coteau est en partie effondré et la cavité accessible est quasiment entièrement comblée. Il ne peut qu'être conseillé de parfaire le comblement et d'élever une nouvelle structure de soutènement.

Figure 11 : ressaut terminal du coteau

Attention à bien gérer les eaux de ruissellement.
