Ignol, le 20 mai 2014

SOCOTEC Dossier N° GAA6724

Concerne : **ADAPEI CCAJ**
7 bis, Bd de la République 1^{er} étage
58000 NEVERS

RAPPORT DE MISSION DE REPERAGE DES MATERIAUX ET PRODUITS CONTENANT DE L'AMIANTE AVANT REALISATION DE TRAVAUX

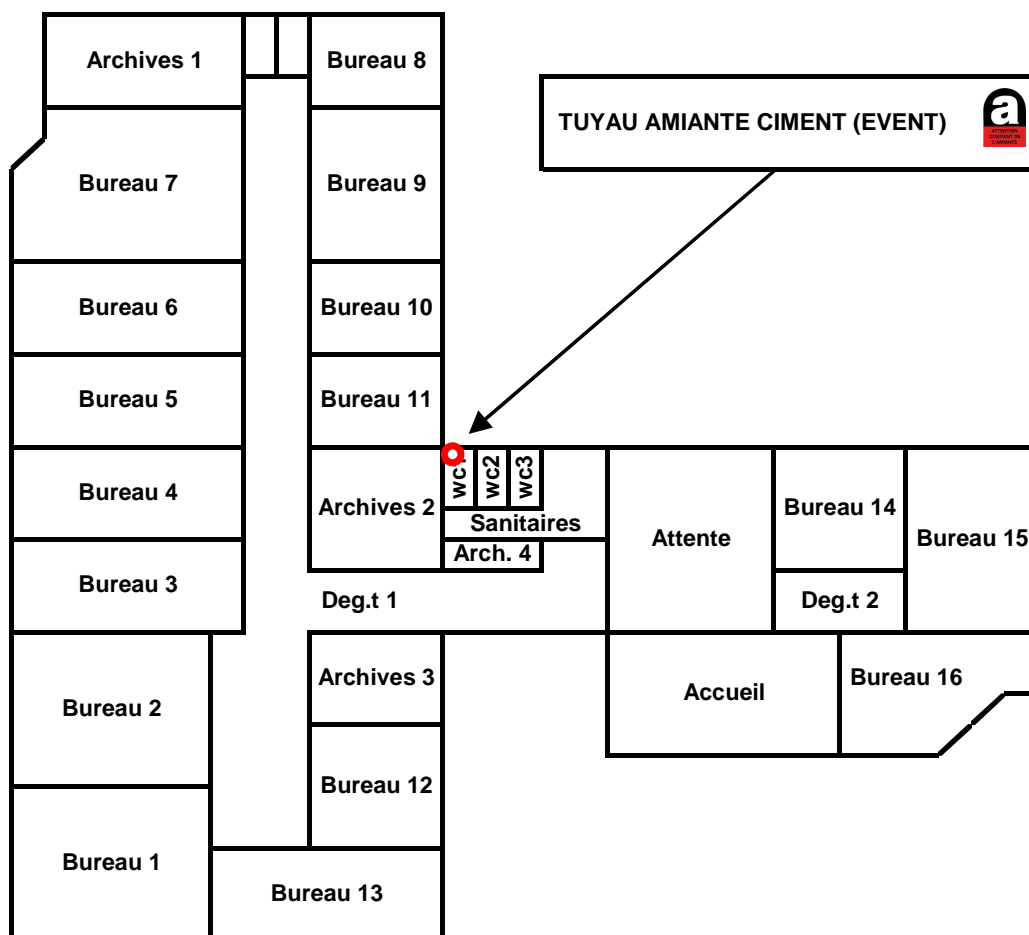
LOCALISATION DES MATERIAUX ET PRODUITS CONTENANT DE L'AMIANTE

- Tuyau en amiante ciment (évent) dans le wc 1 (Repérage visuel, sur décision de l'opérateur)**

Tuyau amiante ciment : Bon état de conservation

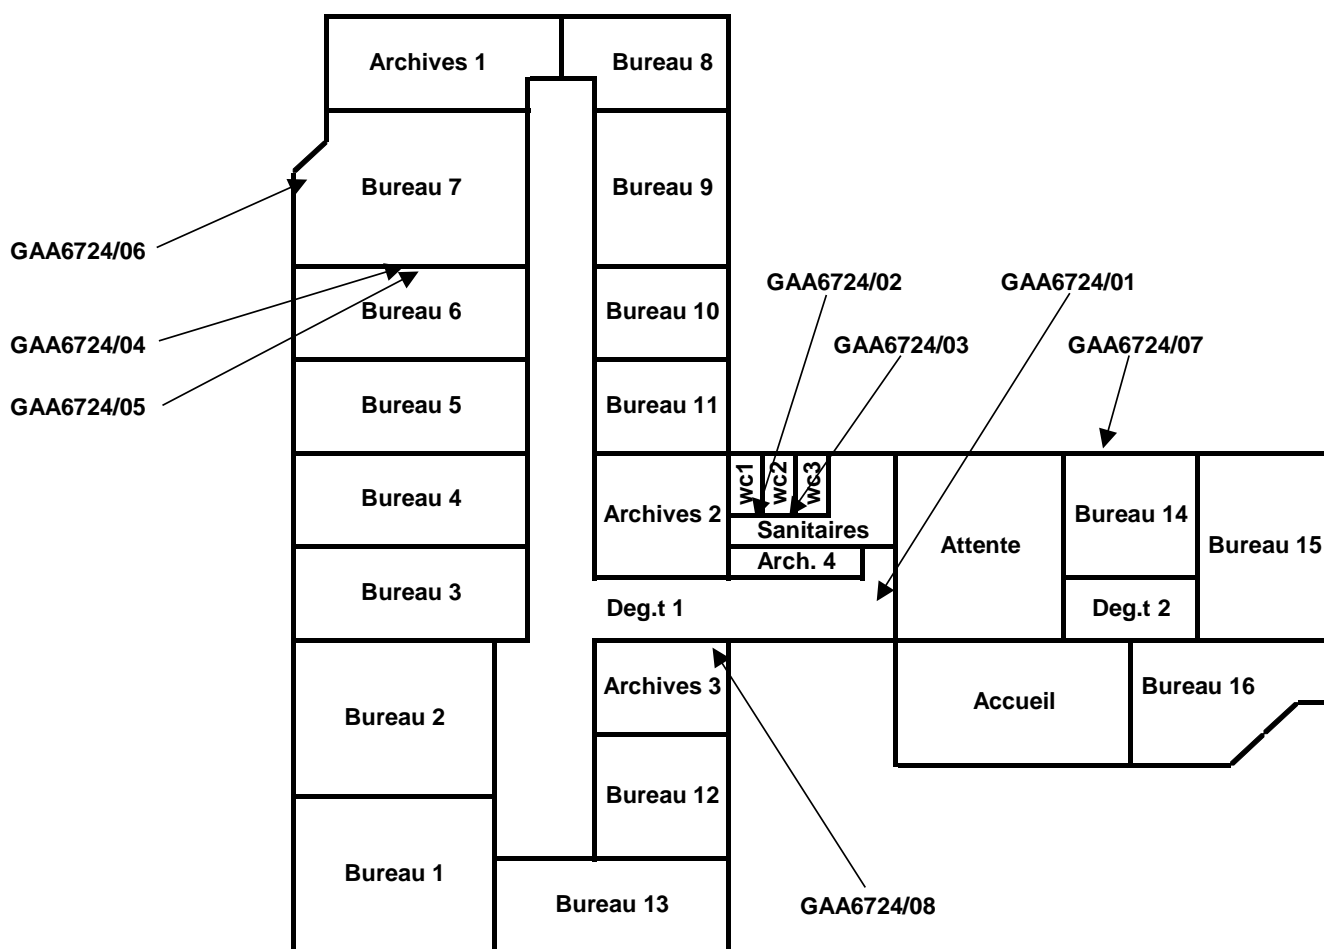
LOCALISATION DES PRELEVEMENTS

Matériaux ou produits ayant fait l'objet d'un prélèvement pour analyses (voir annexe 1)					
Type	Description	Localisation	Numéro échantillon	Présence Amiante	
				O	N
SOL	Colle de revêtement de sol en lé	Dégagement 1	GAA6724/01		X
CAR	Colle de carrelage	Sanitaires	GAA6724/02		X
CAR	Colle plinthe carrelée	Sanitaires	GAA6724/03		X
CLO	Cloison plâtre	Bureau 6	GAA6724/04		X
PLA	Panneaux plafond 160x30	Bureau 6	GAA6724/05		X
END	Enduit projeté	Bureau 7	GAA6724/06		X
DIV	Mastic fenêtre	Bureau 14	GAA6724/07		X
MUR	Tissu mural + sous couche	Archives 3	GAA6724/08		X

ANALYSES :
8 analyses ont été effectuées par le Laboratoire EUROFINs 20, rue du Kochsberg 67701 SAVERNE portant numéro de dossier : GAA6724 en date du 19/05/2014. Tous les résultats sont négatifs.
