Tri, isolement et conditionnement d'un déchet radioactif

RAPPORT DE FIN D'INTERVENTION

Référence : A5003 17 RFI 004 041 A

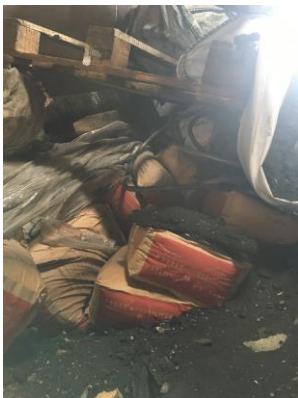
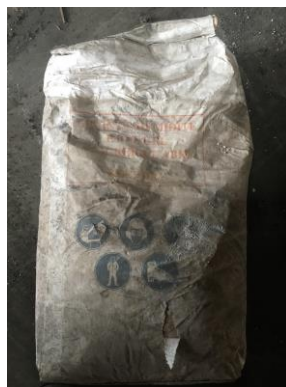
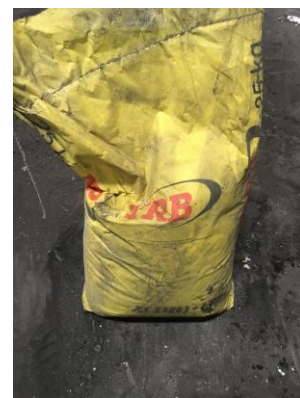
L'origine de la radioactivité semble liée à la présence de divers sacs contenus dans la benne de DIB. Cela est illustré au travers des photographies suivantes.

Les mesures radiologiques montrent une contamination au Radium 226, Thorium 232 et descendants

Le déclenchement du portique de détection radiologique est le résultat du passage de déchets conditionnés en sacs et contaminés par du Radium 226 ; Thorium 232 et descendants.

Un tri pour une réduction de volume sera nécessaire pour la reprise selon les exigences de l'ANDRA.

Une mesure spectrométrique est à prévoir pour identifier le radioélément.

Les opérations d'isolement et de tri des déchets doivent être réalisées par une entreprise habilitée.
