### Dossier TECHNIQUE IMMOBILIER

Référence du dossier	2633ADO
Date de repérage	16/09/2021

Localisation du ou des bâtiments
Département : <b>Nord</b> Commune : <b>59200 TOURCOING</b> Adresse : <b>28 rue de la Bienfaisance</b> Appt <b>2ème étage</b> Références cadastrales : <b>Section cadastrale : NC, Parcelle(s) n° : NC,</b> Désignation et situation du ou des lots de copropriété : <b>Lot numéro Non communiqué,</b> Périmètre de repérage : <b>Ensemble des parties privatives</b>

# DPE Diagnostic de performance énergétique (logement)

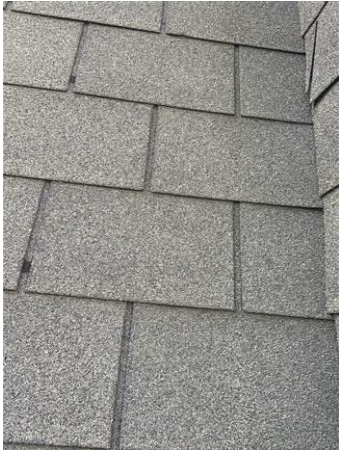
Localisation	Identifiant + Description	Photo
Toiture	<p>Identifiant: M001-P001 Description: Bardeaux bitumineux (« shingles ») <a href="#">Liste selon annexe.13-9 du CSP: B</a></p>

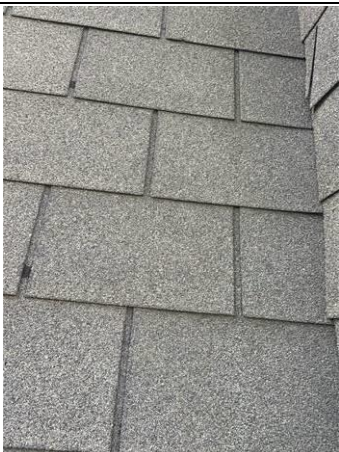
<p>Photo n° PhA001                  Localisation : Toiture                  Ouvrage : 1 - Couvertures, Toitures, Terrasses et étanchéités - Ardoises, bardeaux bitumineux                  Partie d'ouvrage : Bardeaux bitumineux (« shingles »)                  Description : Bardeaux bitumineux (« shingles »)                  Localisation sur croquis : M001</p>
---	---
