***Rapport d'investigations des sols du site -  
Mission A200  
SEDEMECA – Usine de MONTARDON (64)***

***Préparée pour SEDEMECA par  
Service MDR HSE, Agence de CANEJAN (33)***

Rapport CB00711-7194191-1-V0 – 26/09/2018

# **Rapport d'investigations des sols (mission A200) du site SEDEMECA – Usine de MONTARDON (64)**

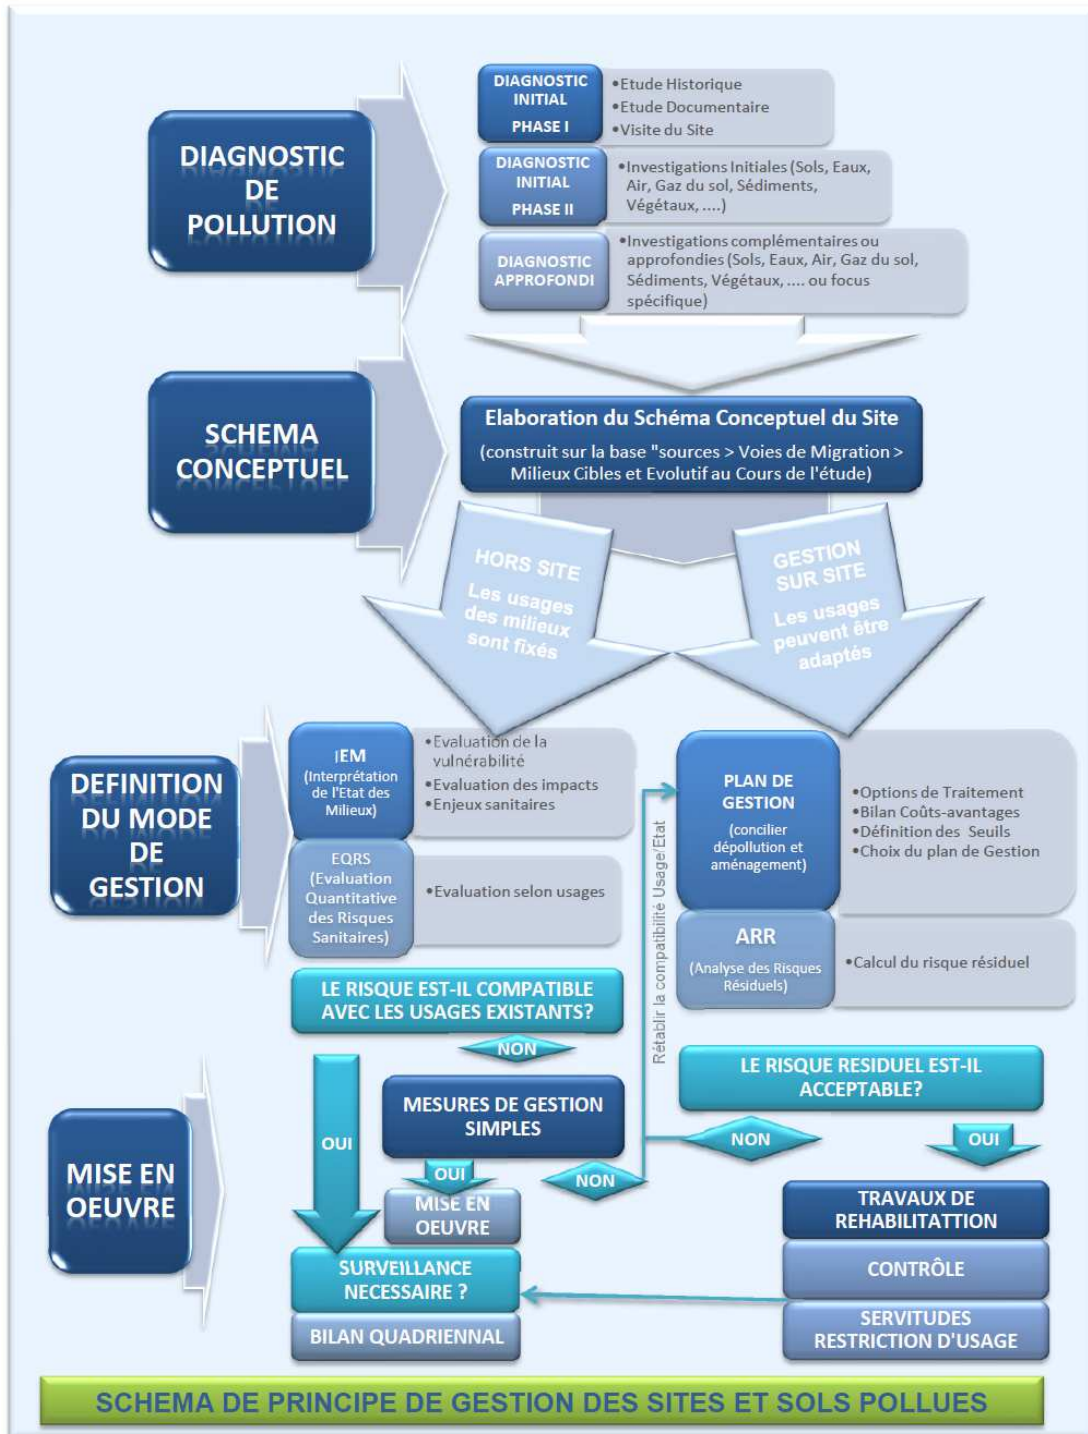
L'approche française en matière de gestion des sites et sols pollués est détaillée dans les textes de référence cités ci-dessus. Néanmoins, le processus s'appuie sur une approche par étape peut-être résumé par le schéma présenté ci-après :
