CONCLUSION de l'Expertise

Référence du dossier :	16/IMO/0701/VIN
Date de repérage :	04/04/2016

Localisation du ou des bâtiments
Département : 85000 Commune : LA ROCHE-SUR-YON Adresse : 10 RUE MARECHAL FOCH
Références cadastrales : Section cadastrale AL, Parcelle numéro 857-858,
Périmètre de repérage : Ensemble de la propriété Désignation et situation du ou des lots de copropriété : Lot numéro Non communiqué,

Diagnostic de performance énergétique

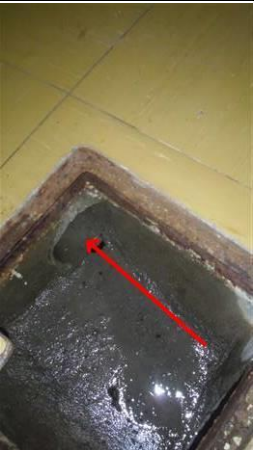
<p>Photo n° PhA001 Localisation : étage 1,2 et 3 Ouvrage : Planchers Partie d'ouvrage : Dalles de sol Description : Dalles de sol Localisation sur croquis : M003</p>
 	<p>Photo n° PhA001 Localisation : étage 1,2 et 3 Ouvrage : Planchers Partie d'ouvrage : Dalles de sol Description : Dalles de sol Localisation sur croquis : M003</p>

06/04/2016	DTA	Dalles de sol	étage 1,2 et 3 Localisation sur croquis: M003 Référence photo : PhA001	Score EP	il est recommandé de réaliser une évaluation périodique.

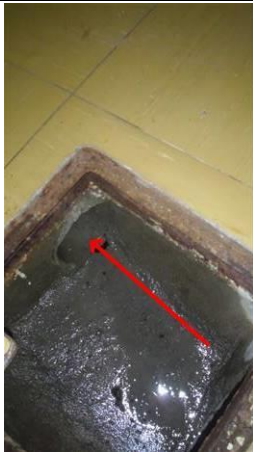
<p>Photo n° PhA001 Localisation : étage 1,2 et 3 Ouvrage : Planchers Partie d'ouvrage : Dalles de sol Description : Dalles de sol Localisation sur croquis : M003</p>
 	<p>Photo n° PhA001 Localisation : étage 1,2 et 3 Ouvrage : Planchers Partie d'ouvrage : Dalles de sol Description : Dalles de sol Localisation sur croquis : M003</p>
