## DOSSIER DE DIAGNOSTIC TECHNIQUE

**Propriétaire :**  
CENTRE HOSPITALIER DE LAON

**DDT N° 12-03-1012**

**Adresse du bien objet du repérage :**  
23 rue du 13 Octobre  
02000 - LAON

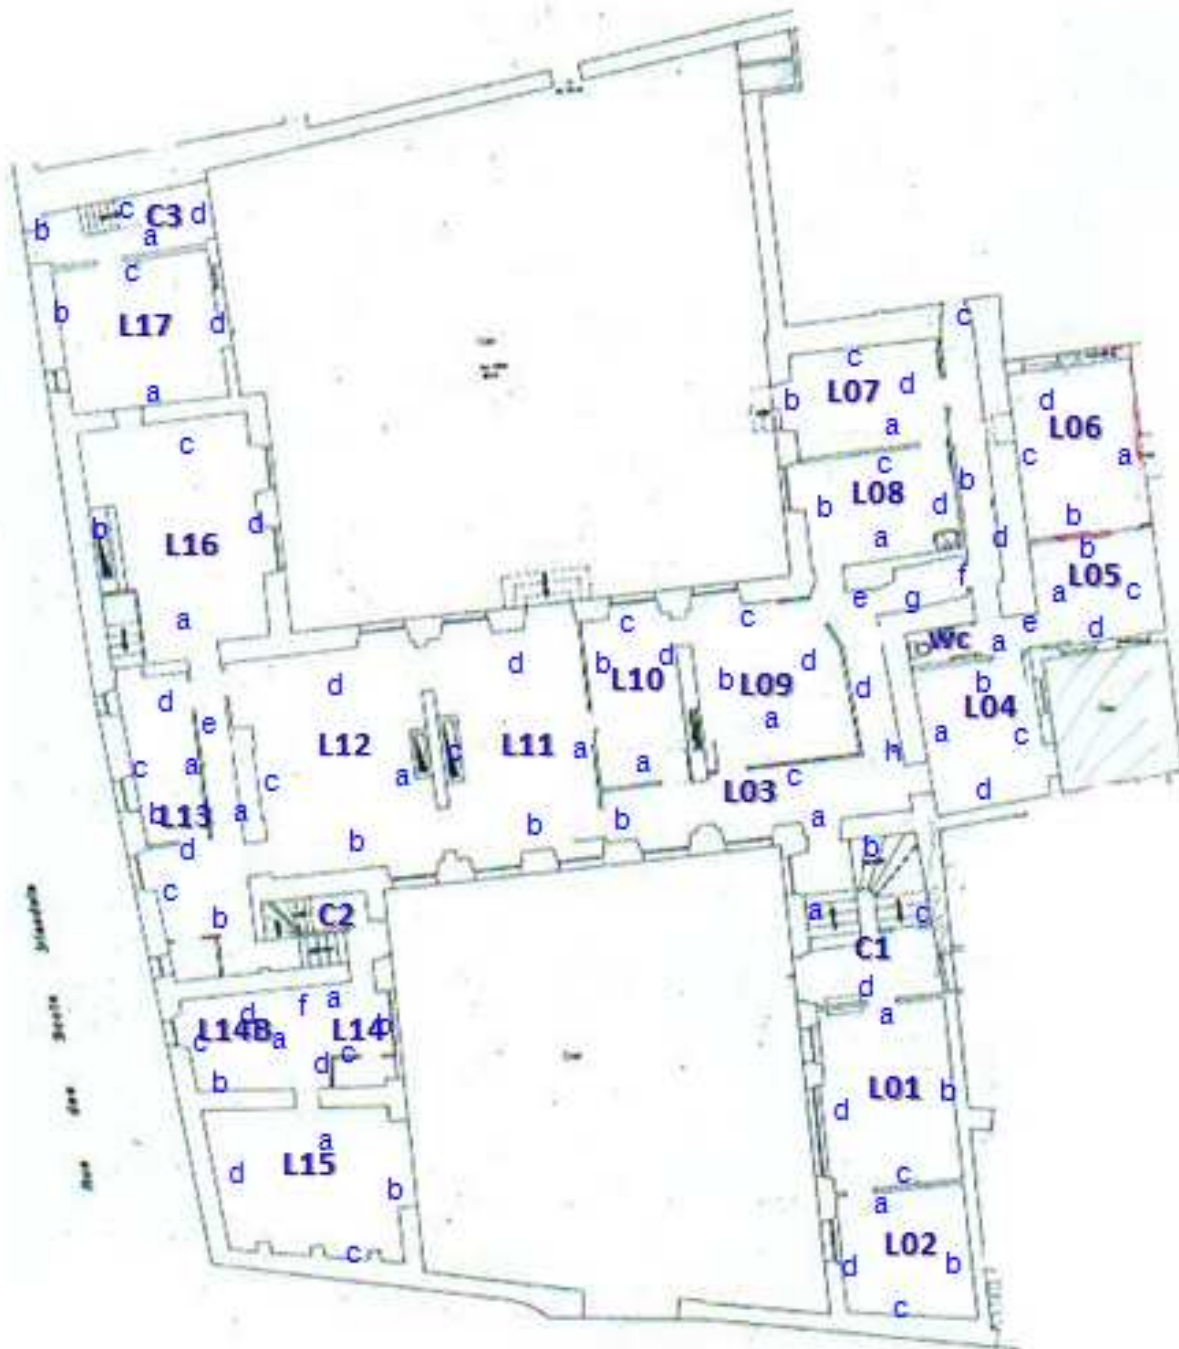
### REZ DE CHAUSSEE

Le présent schéma de repérage est un schéma de circulation permettant de localiser les éléments repérés dans les différents rapports. Il est non coté et non contractuel.
