Rapport de mission de repérage des matériaux et produits contenant de l'amiante pour l'établissement du constat établi à l'occasion de la vente d'un immeuble bâti (listes A et B de l'annexe 13-9 du Code de la Santé publique)

Numéro de dossier : 18/GEB/7281
Date du repérage : 20/02/2018

Adresse	Rue : 3, rue Coraly Royet Bât., escalier, niveau, appartement n°, lot n°: Etage RDC Lot numéro Non communiqué, Code postal, ville : . 42000 SAINT-ÉTIENNE
Périmètre de repérage : Ensemble des parties privatives
Type de logement :
Fonction principale du bâtiment : Habitation (partie privative d'immeuble)
Date de construction : < 1949

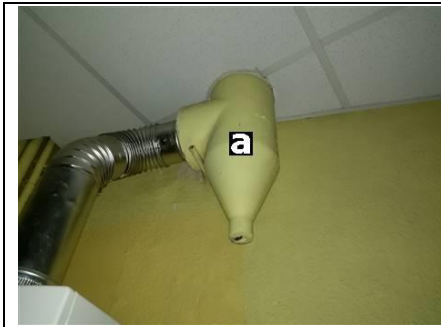
Photo n° Ph001

Localisation	Identifiant + Description	Conclusion (justification)	Etat de conservation** et préconisations*	Photo
Rez de chaussée - Cuisine	Identifiant: 001 Description: Conduit en fibres-ciment Liste selon annexe.13-9 du CSP: B	Présence d'amiante (sur jugement de l'opérateur)	Matériau non dégradé Résultat EP** Préconisation : Il est recommandé de réaliser une évaluation périodique.

Localisation : Rez de chaussée - Cuisine

Ouvrage : 6 - Conduits et accessoires intérieurs - Conduits de fluides (air, eau, vapeur, fumée, échappement, autres fluides)

Partie d'ouvrage : Conduit en fibres-ciment

Description : Conduit en fibres-ciment

- des matériaux et produits de la liste B contenant de l'amiante sur jugement de l'opérateur :
Conduit en fibres-ciment (Rez de chaussée - Cuisine) pour lequel il est recommandé de réaliser une évaluation périodique.*
