Rapport de mission de repérage des matériaux et produits contenant de l'amiante pour l'établissement du constat établi à l'occasion de la vente d'un immeuble bâti

A INFORMATIONS GENERALES	
A.1 DESIGNATION DU BATIMENT	
Nature du bâtiment : Maison individuelle	Escalier :
Cat. du bâtiment : Habitation (Maisons individuelles)	Bâtiment :
Nombre de Locaux :	Porte :
Etage :	
Numéro de Lot :	Propriété de: CONSEIL DEPARTEMENTAL DE VAUCLUSE
Référence Cadastrale : BN - 71	Hôtel du Département Rue Viala
Date du Permis de Construire : Non Communiquée	84000 AVIGNON
Adresse : 1101 chemin des Estourans	
84250 LE THOR	
A.2 DESIGNATION DU DONNEUR D'ORDRE	
Nom : CONSEIL DEPARTEMENTAL DE VAUCLUSE	Documents fournis : Néant
Adresse : Hôtel du Département Rue Viala	
84000 AVIGNON	Moyens mis à disposition : Néant
Qualité : Particulier	
A.3 EXECUTION DE LA MISSION	
Rapport N° : CONSEIL DEPARTEMENTAL DE VAUCLUSE 26367 13.11.19 A	Date d'émission du rapport : 13/11/2019
Le repérage a été réalisé le : 13/11/2019	Accompagnateur : Aucun
Par : THIERS Gilles	Laboratoire d'Analyses : Agence ITGA Aix
N° certificat de qualification : C2445	Adresse laboratoire : ArteParc - Bâtiment E Route de la Côte d'Azur - CS n° 3

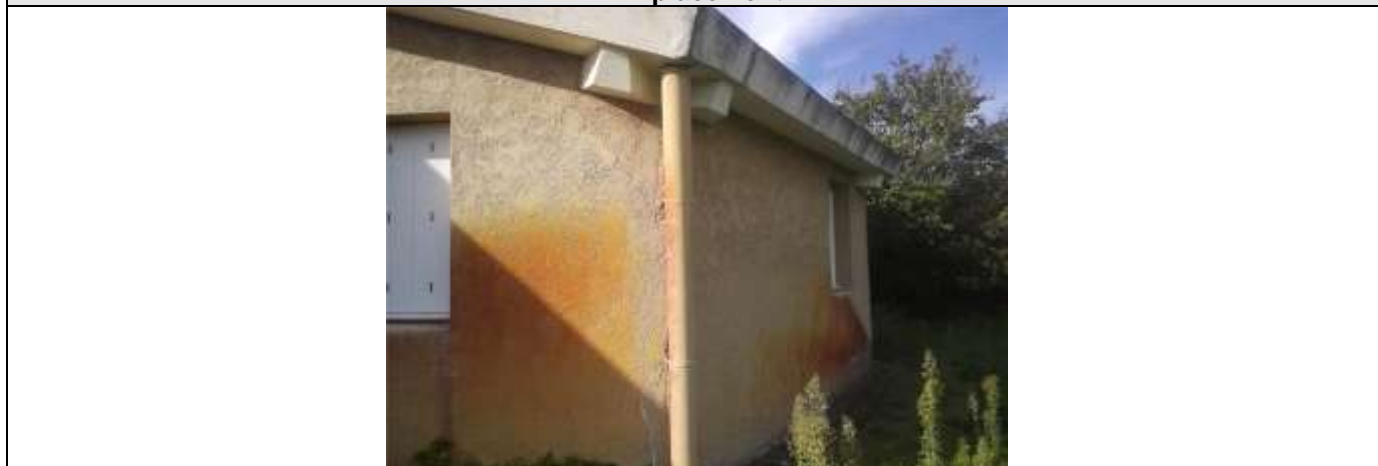
ELEMENT : Conduit de fluide n°3

Conduit de fluide n°3	A	Amiante ciment	B	Jugement personnel	MND

Nom du client	Numéro de dossier	Pièce ou local
CONSEIL DEPARTEMENTAL DE VAUCLUSE	CONSEIL DEPARTEMENTAL DE VAUCLUSE 26367 13.11.19	Extérieur
Matériau	Date de prélèvement	Nom de l'opérateur
Amiante ciment		THIERS Gilles
Localisation		Résultat
Conduit de fluide n°3 - A		Présence d'amiante
Résultat de la grille d'évaluation		
Evaluation périodique

EP - Evaluation périodique

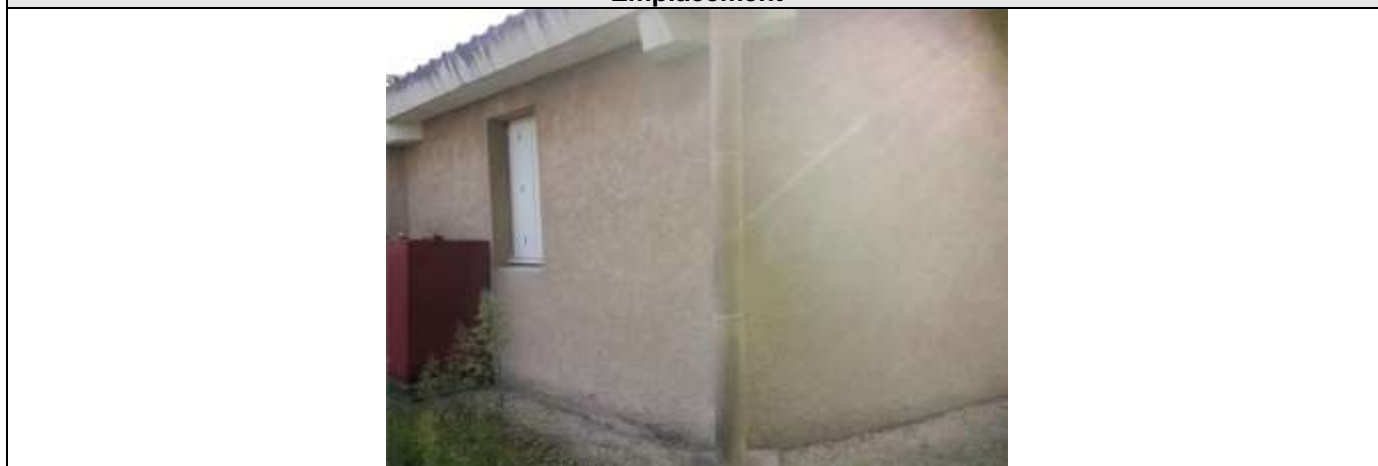
ELEMENT : Conduit de fluide n°4

Conduit de fluide n°4	A	Amiante ciment	B	Jugement personnel	MND

Nom du client	Numéro de dossier	Pièce ou local
CONSEIL DEPARTEMENTAL DE VAUCLUSE	CONSEIL DEPARTEMENTAL DE VAUCLUSE 26367 13.11.19	Extérieur
Matériau	Date de prélèvement	Nom de l'opérateur
Amiante ciment		THIERS Gilles
Localisation		Résultat
Conduit de fluide n°4 - A		Présence d'amiante
Résultat de la grille d'évaluation		
Evaluation périodique

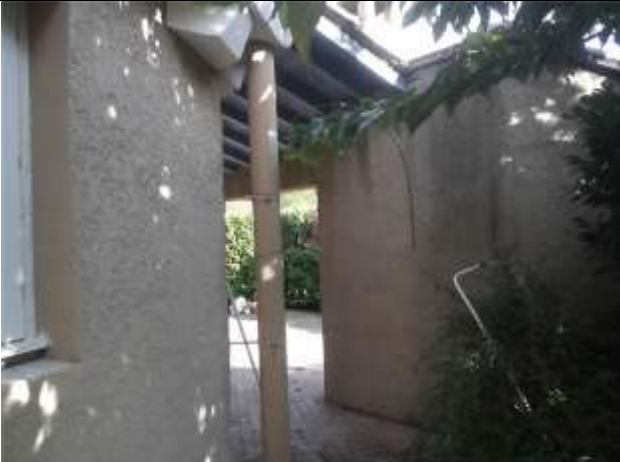
N° Local	Local	Elément	Zone	Matériau / Produit	Liste	Critère(s) ayant permis de conclure	Etat de dégradation	Photo
1	Extérieur	Conduit de fluide n°1	A	Amiante ciment	B	Jugement personnel	MND

ELEMENT : Conduit de fluide n°1		
Nom du client	Numéro de dossier	Pièce ou local
CONSEIL DEPARTEMENTAL DE VAUCLUSE	CONSEIL DEPARTEMENTAL DE VAUCLUSE 26367 13.11.19	Extérieur
Matériau	Date de prélèvement	Nom de l'opérateur
Amiante ciment		THIERS Gilles
Localisation		Résultat
Conduit de fluide n°1 - A		Présence d'amiante
Résultat de la grille d'évaluation		
Evaluation périodique		
Emplacement

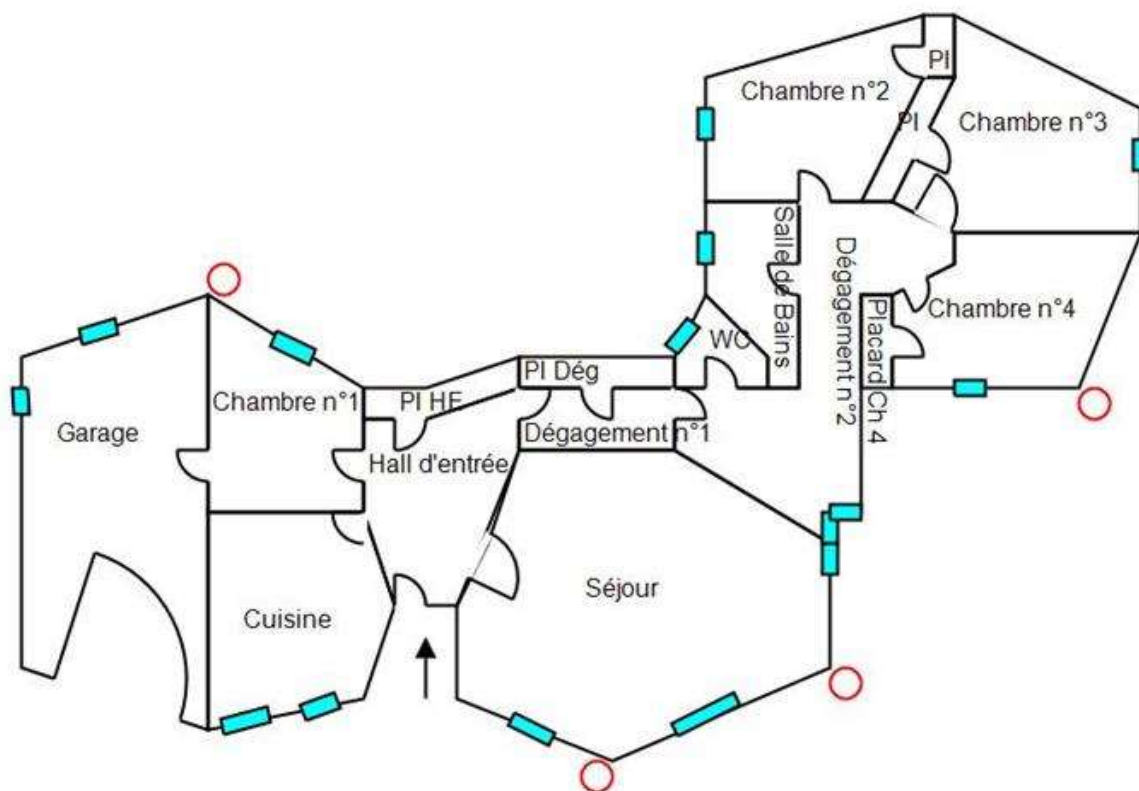
PLANCHE DE REPERAGE USUEL			
N° dossier :	CONSEIL DEPARTEMENTAL DE VAUCLUSE 26367 13.11.19	Adresse de l'immeuble :	1101 chemin des Estourans 84250 LE THOR
N° planche :	1/1	Version :	0
		Type :	Croquis
Origine du plan :	Cabinet de diagnostics	Bâtiment – Niveau :	Croquis N°1

○ Conduit de fluide
Amiante ciment
