Rapport de mission de repérage des matériaux et produits contenant de l'amiante pour l'établissement du constat établi à l'occasion de la vente d'un immeuble bâti

RAPPORT DE REPERAGE 2018DI18136-2 / AMIANTE
ETABLI EN UN EXEMPLAIRE ORIGINAL LE 10/09/2018

Type de bien :	Bâtiment restauration
Adresse :	Lucinges 01370 TREFFORT CUISIAT
Partie de bien inspectée :	Totalité du bien
Date de visite :	27/08/2018

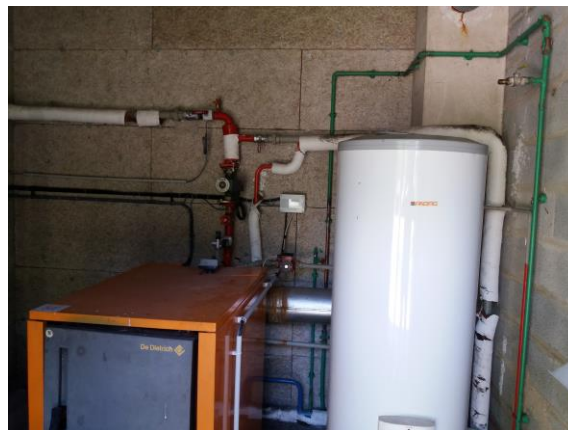
Prélèvement 4

Description	Localisation	Prélèvement
Tuyauteries/Calorifugeages	Chaufferie (Bâtiment restauration - RDC 3)	n° P4

Réf dossier client : -		Réf échantillon ITGA : IT071809-5580		
Réf échantillon client : P4 - Calorifuge - Chaufferie - Bât restauration		Description ITGA : Matériau marron en mousse / Toile blanche plâtrée		
▶ Matériau marron en mousse + toile blanche plâtrée non séparable	META	1	06/09/2018	Amiante non détecté / -

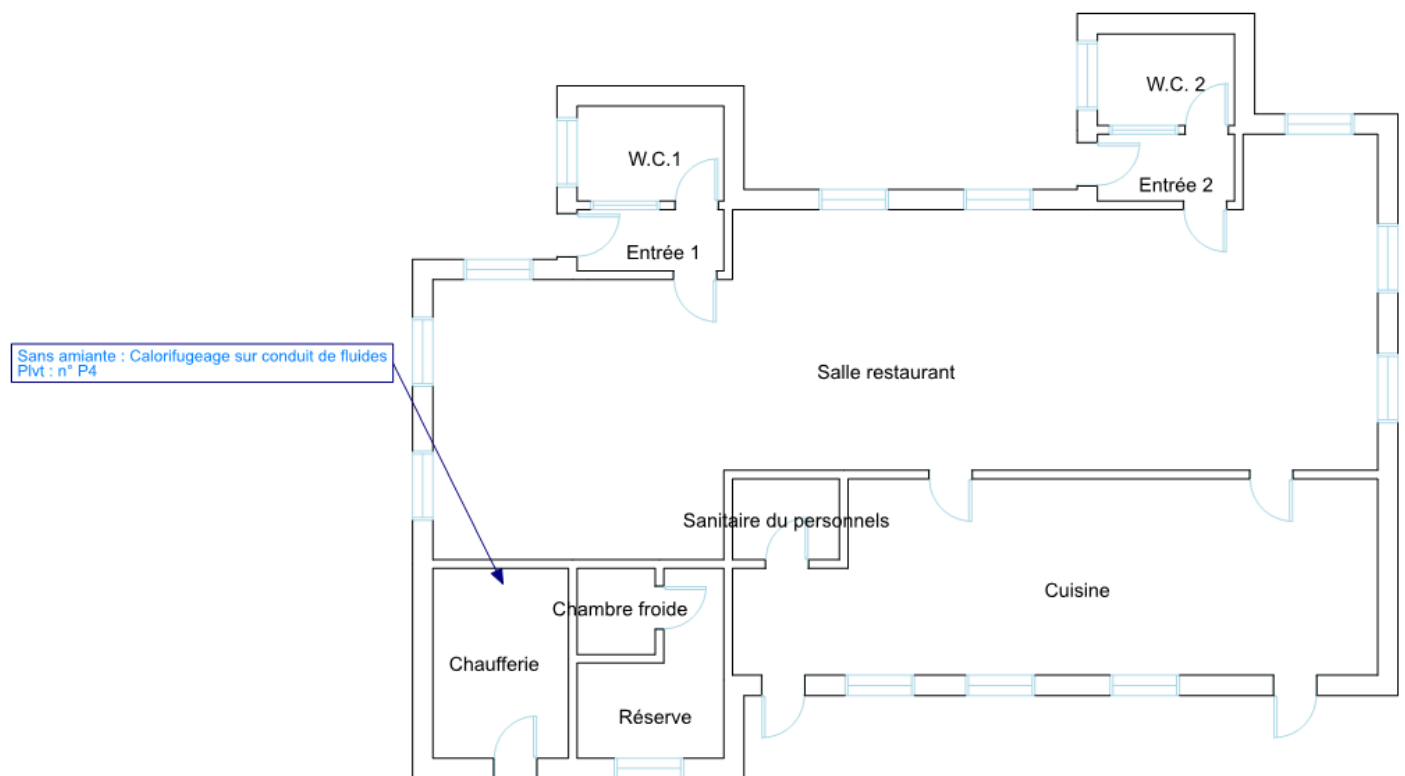
PLANCHE DE REPERAGE		Référence	Opérateur	Niveau	Bâtiment restauration - RDC 3	1/2
Propriétaire	VILLE DE BOURG EN BRESSE		44160	BOACHON Romain	Adresse	
Lucinges 01370 TREFFORT CUISIAT

- La localisation des éventuels sondages complémentaires à l'inspection visuelle
- La localisation des prélèvements
- La localisation des matériaux et produits contenant de l'amiante ou susceptibles d'en contenir si des investigations et des analyses ultérieures doivent être effectuées pour conclure.
- L'état de conservation des matériaux amiantés de la liste A est précisé.
