Rapport de mission de repérage des matériaux et produits contenant de l'amiante pour l'établissement du constat établi à l'occasion de la vente d'un immeuble bâti (Listes A et B de l'annexe 13-9 du Code de la Santé publique)

Numéro de dossier : LOUDEAC_DANET_5318_06
Date du repérage : 28/06/2023

Immeuble bâti visité	
Adresse	Rue :..... 16 rue JACQUART Bât., escalier, niveau, appartement n°, lot n°: Ce bien ne fait pas partie d'une copropriété Code postal, ville :... 22600 LOUDÉAC Section cadastrale ZS, Parcelle(s) n° 766
Périmètre de repérage : Ensemble de la propriété
Type de logement : Local commercial > 200 m²
Fonction principale du bâtiment : Artisanat
Date de construction : < 1997

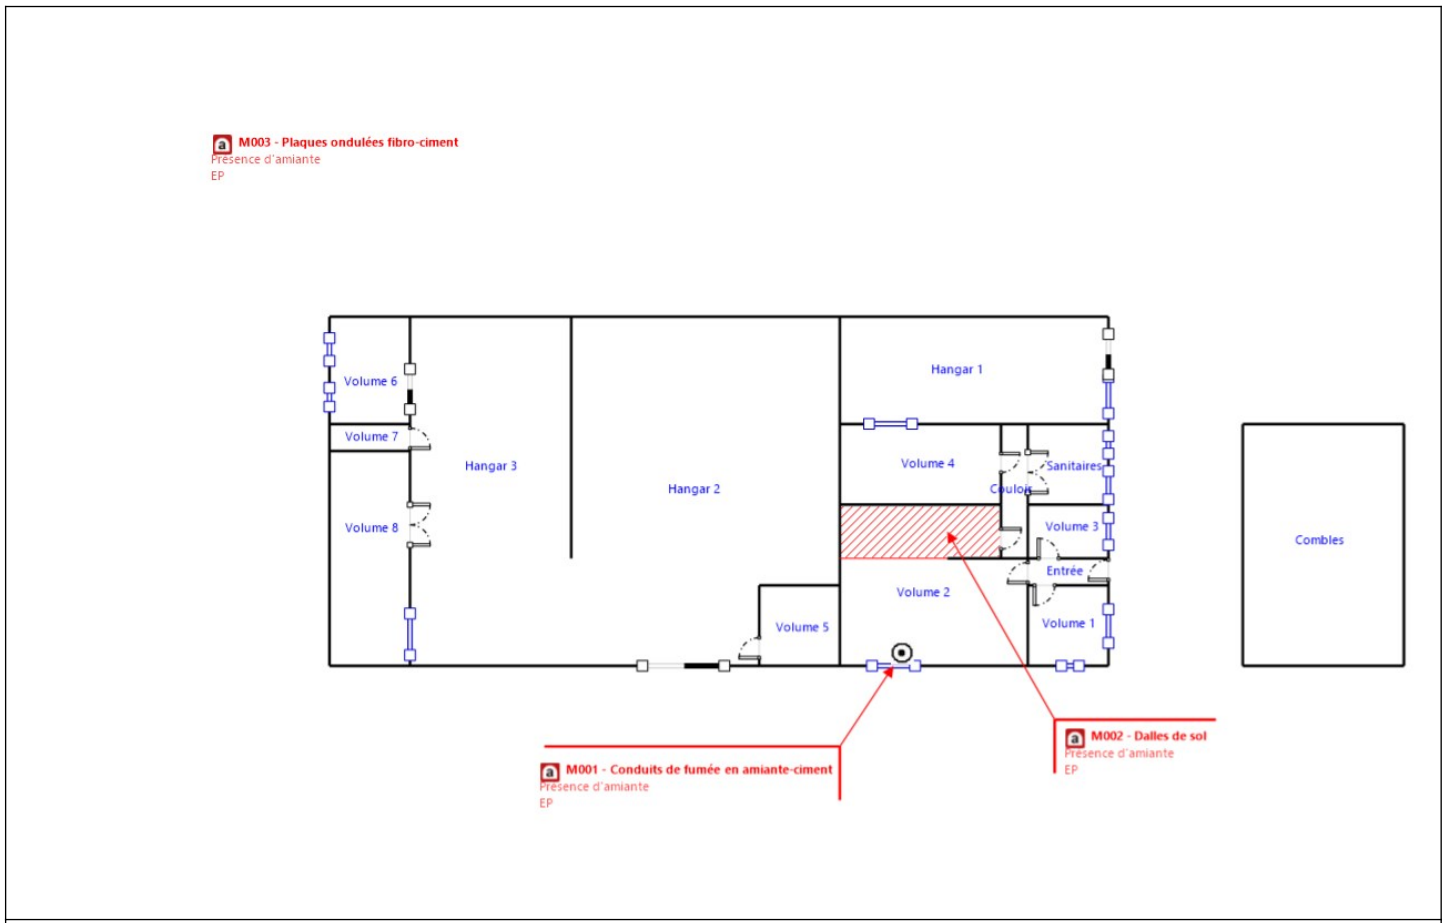
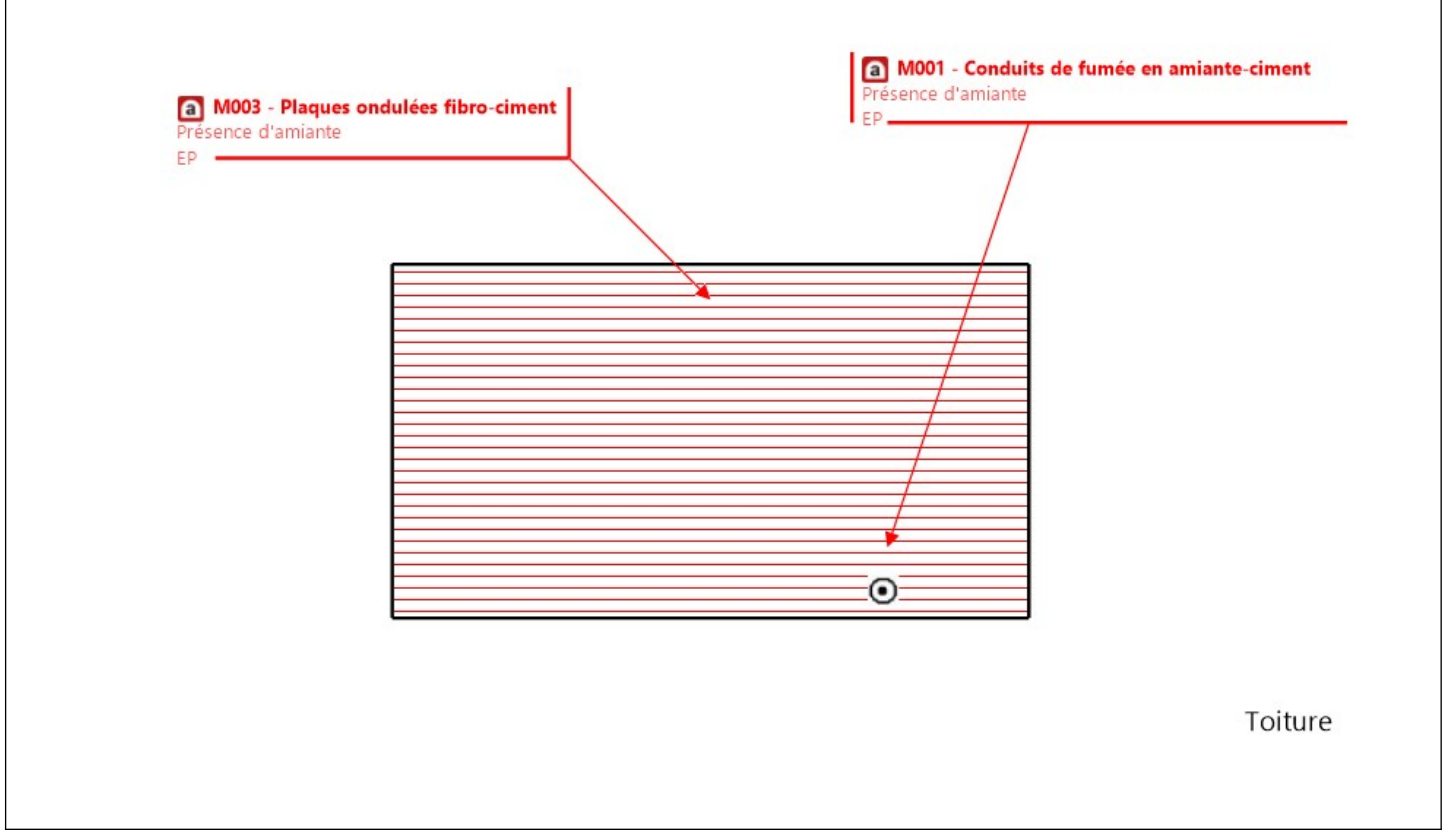
7.1 - Annexe - Schéma de repérage

Conduit en fibro-ciment

Dalles de sol	<p>Nom du propriétaire : Mairie LOUDEAC_DANET Adresse du bien : 16 rue JACQUART 22600 LOUDÉAC</p>

Toiture en fibro-ciment

Présence d'amiante
