**A l'attention de la DDFIP - DIRECTION  
 DEPARTEMENTALE DES FINANCES  
 PUBLIQUES**
**DOSSIER TECHNIQUE AMIANTE**
*Lieu d'intervention* : CFP Avenue du Doyen Gabriel Le Bras BP 242 22504 PAIMPOL Cedex

**3. Rapport de repérage des matériaux et produits contenant de l'amiante a intégrer au dossier technique amiante**

<b>Rapport n°:</b>	<b>2JG17-86 V2 -DDFIP-PAIMPOL-COTES D ARMOR</b>	<b>Date d'intervention :</b>	<b>20/02/2018</b>
--------------------	---	------------------------------	-------------------

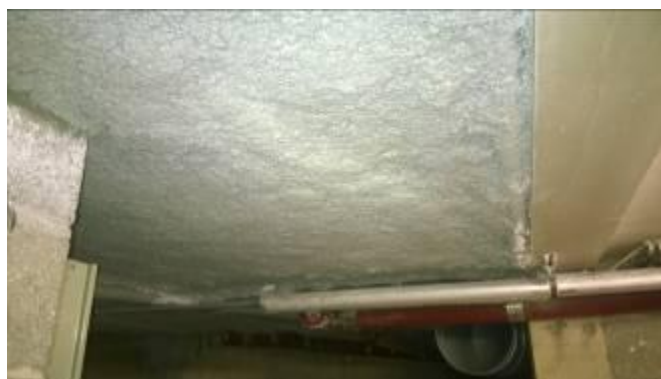
Photographie n° 1

Désignation	Composant de la construction	Parties du composant vérifié	Localisation	Numéro prélèvement ou d'identification (1)	Méthode (2)	Présence amiante		Flocages, calorifugeage. faux plafonds		Autres matériaux	
						Oui (3)	Non	Grille n°	Résultat (4)	Grille n°	Résultat (5)
Chaufferie	Plafond	Flocage		P001	Analyse		Non

**R-1 Chaufferie Prélèvement P001 FLOCAGE SANS  
AMIANTE**
