# Dossier de Diagnostic Technique

Repérage Amiante

Immeuble à usage d'habitation individuelle  
Maison mitoyenne sur 3 niveaux élevée sur cave

Rapport N° : 09-160-A

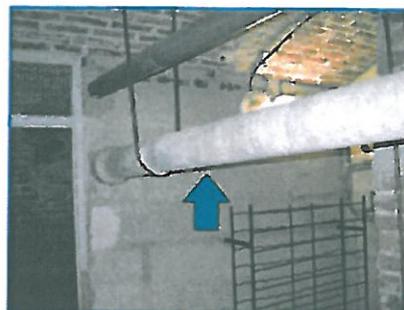
N° Observation : 1

Localisation : Cave N°27

Matériau identifié  
*Composant de la construction :* CONDUITS DE FLUIDES, FUMÉE...  
*Partie à inspecter :* CONDUIT  
*Description :* Conduit cylindrique diam. 150 mm  
Matériau hors mission de repérage

Inspection visuelle  
*Sondage réalisé ? :* non *si oui type :*  
*Présence d'amiante ? :* oui ⇒ DECISION OPERATEUR

Etat de conservation : Matériau non friable - NON DEGRADE

Un matériau non friable a été repéré. Il n'est pas dégradé

Il n'existe aucune obligation de dépose de ce matériau.

Au titre de la protection des travailleurs (cf le décret 96-98), il faudra cependant, en cas de travaux de rénovation, réhabilitation ou démolition, partiels ou complets, avertir au préalable les entreprises intervenantes, en particulier s'il convient de procéder à l'enlèvement de ce matériau. Les consignes générales de sécurité, jointes en annexe, leur seront alors communiquées. L'enlèvement se fera préférentiellement par une entreprise spécialisée.

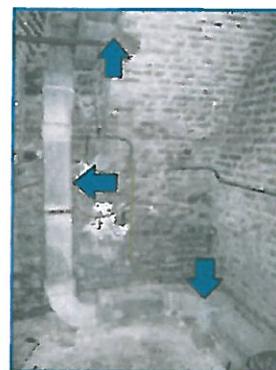
N° Observation : 2

Localisation : Cave n° 26

Matériau identifié  
*Composant de la construction :* CONDUITS DE FLUIDES, FUMÉE...  
*Partie à inspecter :* CONDUIT  
*Description :* 2 conduits de section carrée (alimentation en air frais de la cave)  
Matériau hors mission de repérage

Inspection visuelle  
*Sondage réalisé ? :* non *si oui type :*  
*Présence d'amiante ? :* oui ⇒ DECISION OPERATEUR

Etat de conservation : Matériau non friable - NON DEGRADE

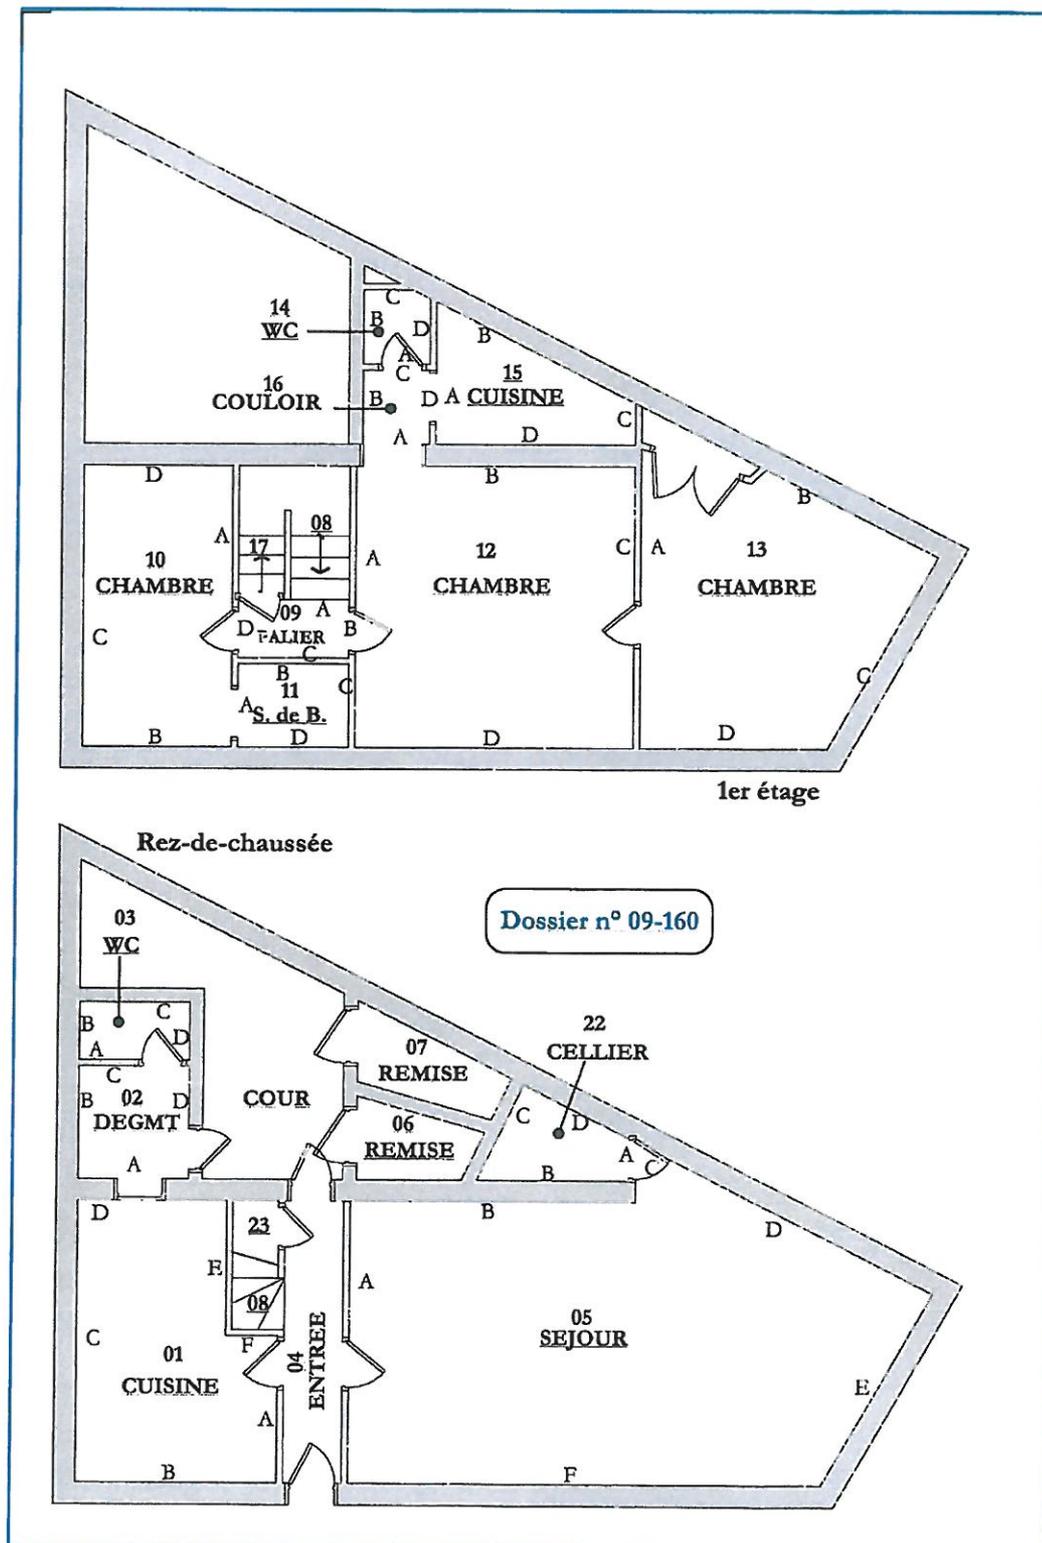
**ANNEXE 1.5.2 - CROQUIS DE REPÉRAGE**

Planche de repérage usuel dessinée par Jean-Marie CASTELAIN le 31/08/09
