CONSTAT DE RISQUE D'EXPOSITION AU PLOMB EN PARTIES PRIVATIVES

I Auteur du constat										
Signature   E.T.I Diagnostics Immobiliers et Etudes Thermiques 13 Rue Abbé Claude 88000 EPINAL Tél : 03 29 64 09 31			Cabinet : E.T.I. SARL Nom du responsable : VIRION David Nom du diagnostiqueur : MORIN jean-renaud Organisme d'assurance : CAM BTP Police : 1 278706

Adresse : 950 rue de la Gare 88550 POUXEUX Type : Maison individuelle Nombre de Pièces : Référence Cadastre : NC	Bâtiment : Entrée/cage n° : Etage : Situation sur palier : Destination du bâtiment :
--	--

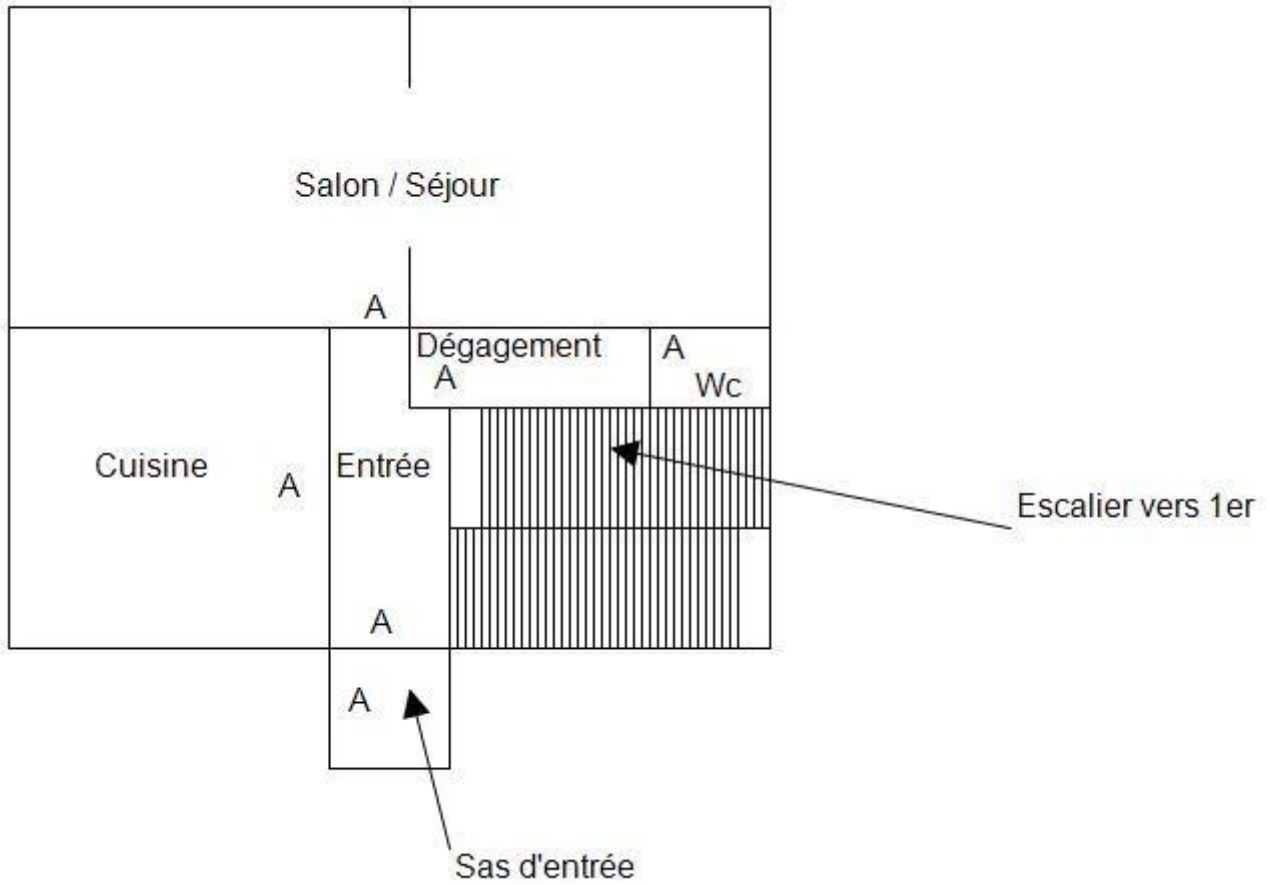
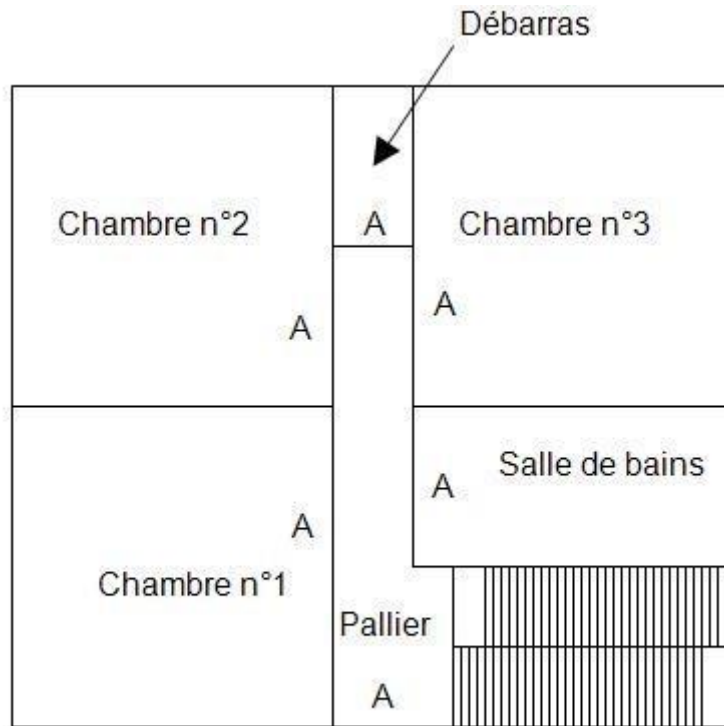
5 CROQUIS

- la zone de l'accès au local est nommée «A» et est reportée sur le croquis. Les autres zones sont nommées «B», «C», «D», ... dans le sens des aiguilles d'une montre
- la zone «plafond» est indiquée en clair.
