## RAPPORT DE REPERAGE DES MATÉRIAUX ET PRODUITS CONTENANT DE L'AMIANTE A INTEGRER AU DOSSIER TECHNIQUE AMIANTE

<b>ADRESSE DU BIEN</b>	<b>2 RUE ROGER SALENGRO - 59220 DENAIN</b>		
<b>TYPE DE BIEN</b>	Bureaux	<b>RÉFÉRENCES CADASTRALES</b>	Non renseigné
<b>DÉSIGNATIONS DES LOTS</b>	Non renseigné	<b>DATE DU PERMIS DE CONSTRUIRE</b>	<1997
<b>LOTS ANNEXES</b>	Aucun lot annexe

<b>DATE DE LA VISITE</b>	<b>21/06/2019</b>	Date de la commande	19/06/2019
<b>ACCOMPAGNATEUR</b>	Aucun accompagnateur		
<b>OPERATEUR DE REPERAGE</b>	Geoffrey MORANDINI		
<b>LE PRÉSENT RAPPORT EST ÉTABLI PAR UNE PERSONNE DONT LES COMPÉTENCES SONT CERTIFIÉES PAR</b>	I.CERT - Parc Edonia - Bâtiment G - Rue de la Terre Victoria - 35760 SAINT GREGOIRE (CPDI 2478)		
<b>CONTRAT D'ASSURANCE</b>	MMA IARD - n°127.106.241 valide jusqu'au 31 décembre 2019		
<b>LABORATOIRE ACCRÉDITÉ (ANALYSE)</b>	ITGA - Espace Performance - Bâtiment K - 35760 SAINT GREGOIRE - Numéro d'accréditation COFRAC : 1-5970

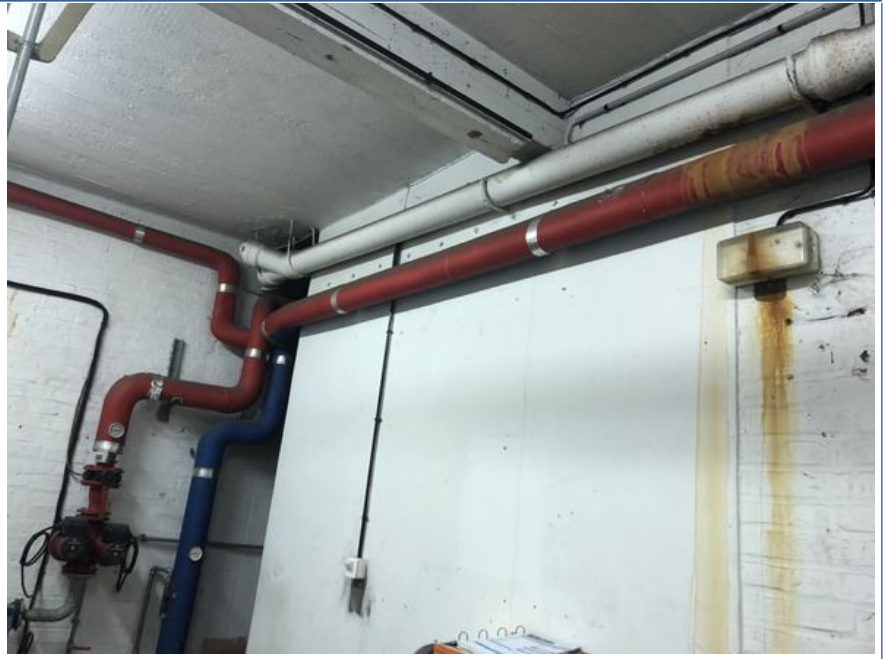
#### PRELEVEMENT : P1

Pièce ou Local	Chaufferie (Sous-sol)
Composant de la construction	Murs & plafonds
Partie du composant	Calorifugeage
Présence d'amiante	<b>Non</b>
Plan N°	/
