RAPPORT DE REPERAGE DES MATÉRIAUX ET PRODUITS CONTENANT DE L'AMIANTE POUR ÉTABLISSEMENT DU CONSTAT ÉTABLI À L'OCCASION DE LA VENTE D'UN IMMEUBLE BÂTI

ADRESSE DU BIEN	27 Rue des Ormeaux - 91150 ÉTAMPES		
TYPE DE BIEN	Maison individuelle - Type 1	RÉFÉRENCES CADASTRALES	Non renseigné
DÉSIGNATIONS DES LOTS	Non renseigné	DATE DU PERMIS DE CONSTRUIRE	<1997
LOTS ANNEXES	Aucun lot annexe

DATE DE LA VISITE	22/02/2022	Date de la commande	18/02/2022
ACCOMPAGNATEUR	Aucun accompagnateur		
OPÉRATEUR DE REPERAGE	Amir AMAOUCH		
LE PRÉSENT RAPPORT EST ÉTABLI PAR UNE PERSONNE DONT LES COMPÉTENCES SONT CERTIFIÉES PAR	DEKRA CERTIFICATION - 3/5 avenue Garlande - 92220 BAGNEUX (DTI 3622)		
CONTRAT D'ASSURANCE	MMA IARD - n°127.106.241 valide jusqu'au 31 décembre 2022		
LABORATOIRE ACCRÉDITÉ (ANALYSE)	ITGA - Espace Performance - Bâtiment K - 35760 SAINT GREGOIRE - Numéro d'accréditation COFRAC : 1-5970

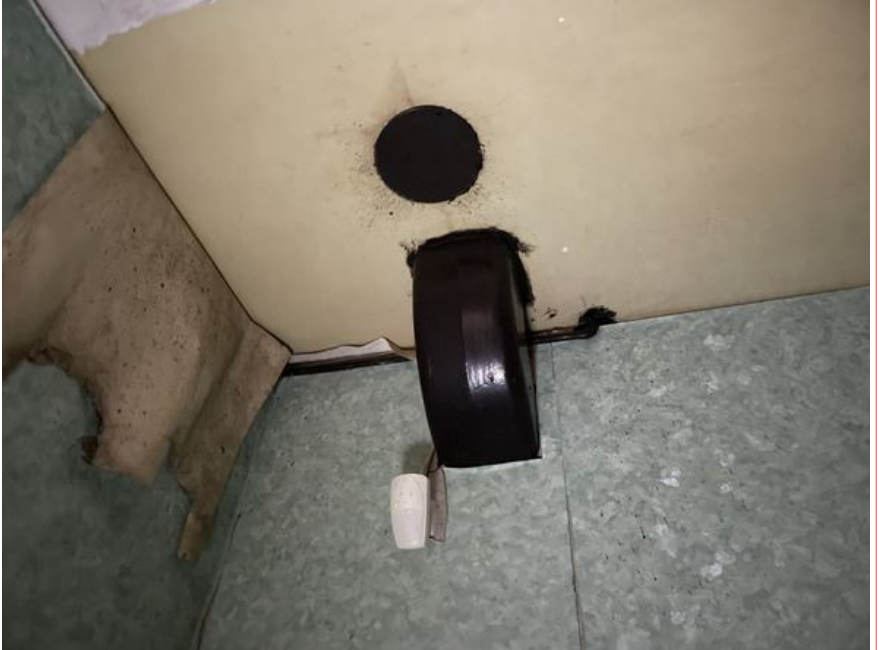
MATERIAU RECONNU VISUELLEMENT	
Pièce ou Local	Garage 1 (Sous-sol -2)
Composant de la construction	Conduit
Partie du composant	Fibre ciment
Présence d'amiante	Oui
Plan N°	/

MATERIAU RECONNU VISUELLEMENT	
Pièce ou Local	Dégagement 2 (Sous-sol - 1)
Composant de la construction	Conduit
Partie du composant	Fibre ciment
Présence d'amiante	Oui
Plan N°	/

Zone	Composant	Partie de composant	Critère de conclusion	Etat de conservation	Recommandations(**)
Garage 1 (Sous-sol -2)	Conduit	Fibre ciment	Sur jugement de l'opérateur	Bon état	EP
Dégagement 2 (Sous-sol -1)	Conduit	Fibre ciment	Sur jugement de l'opérateur	Bon état	EP
