Dossier N° ADC21-04-114 #A

Rapport de repérage des matériaux et produits contenant de l'amiante

Adresse : **20 Rue de l'Ecluse
88130 CHARMES**

Nature de l'immeuble : **Camping**

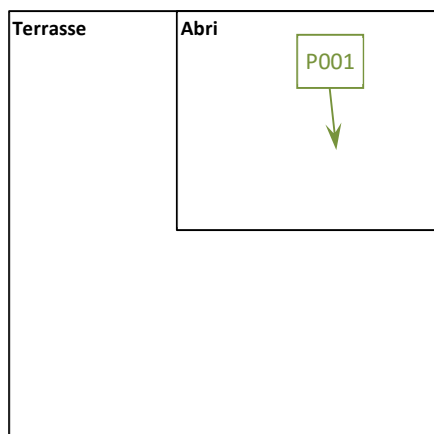
- Planche 1/1 : bâtiment mini golf - RDC

PLANCHE DE REPERAGE USUEL			<i>Adresse de l'immeuble :</i> 20 Rue de l'Ecluse 88130 CHARMES
<i>N° dossier :</i> ADC21-04-114			
<i>N° planche :</i> 1/1	<i>Version :</i> 1	<i>Type :</i> Croquis	
<i>Origine du plan :</i> Cabinet de diagnostic			<i>Bâtiment – Niveau :</i> bâtiment mini golf - RDC

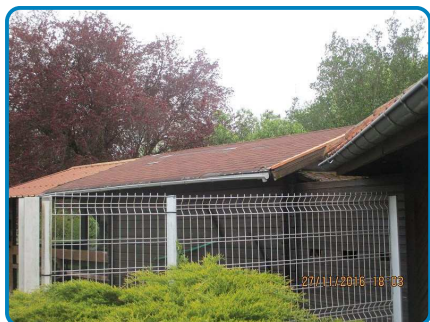
N° éch.	Référence client	Description visuelle	Technique utilisée / Analyste	Préparation		Résultats
				Nb prep / Nb grilles ou lames	Type	
001	P001 bâtiment mini gol - RDC - Extérieur \ Couverture Acier Peint Bandeaux bitumeux	Matériau semi-dur de type plaque (fibreux) (bitumineux) (noir)	MET * /V3TQ	1 / 2 *	Calcination - attaque acide - broyage mécanique (méthode interne de traitement)	Fibres d'amiante non détectées *

PRLV n° 1 sur Couverture Acier Peint
Bandeaux bitumeux
