DOSSIER DE DIAGNOSTIC TECHNIQUE

Référence : 002GO003335
A communiquer pour toute correspondance
Réalisé le : 12/11/2019
Reférence mandataire : Centre de vacances et d'activités - Dolus d'Oléron

Centre de vacances et d'activités
12 Grande Rue
17550 DOLUS D OLERON

Rapport de repérage des matériaux et produits de la liste A et B contenant de l'amiante à intégrer au Dossier Technique Amiante (DTA)

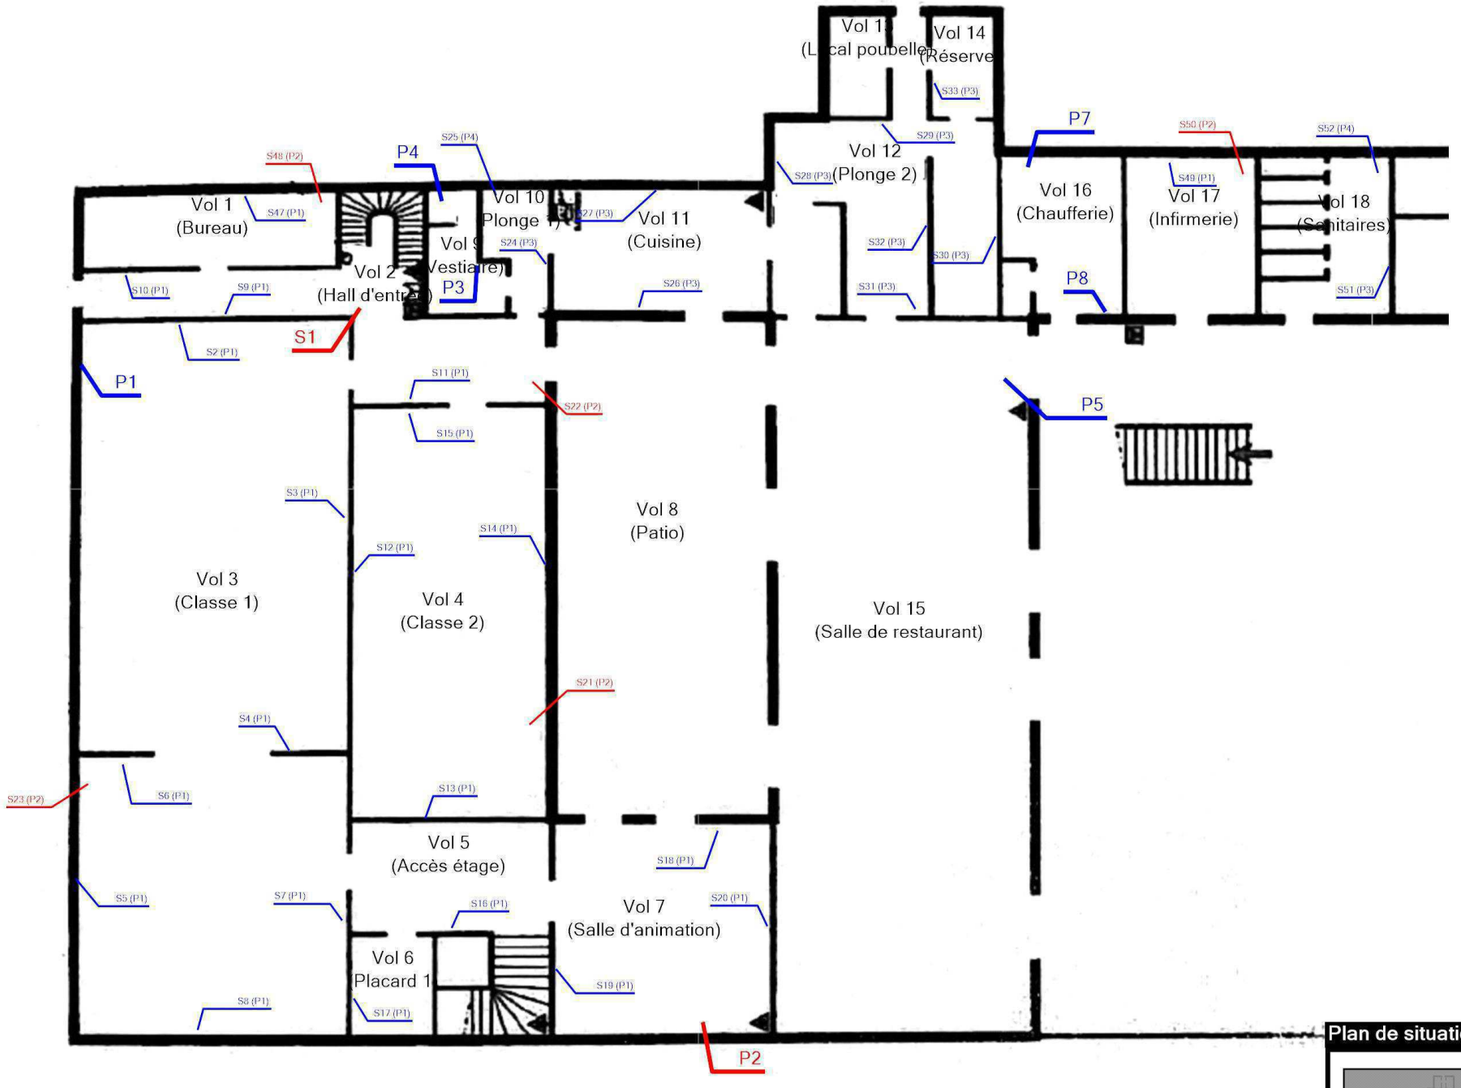
RDC - CENTRE DE VACANCE - PÉRIMÈTRE DINTERVENTION 1 - ACTIONS MENÉES

S1: Conduit en fibres-ciment

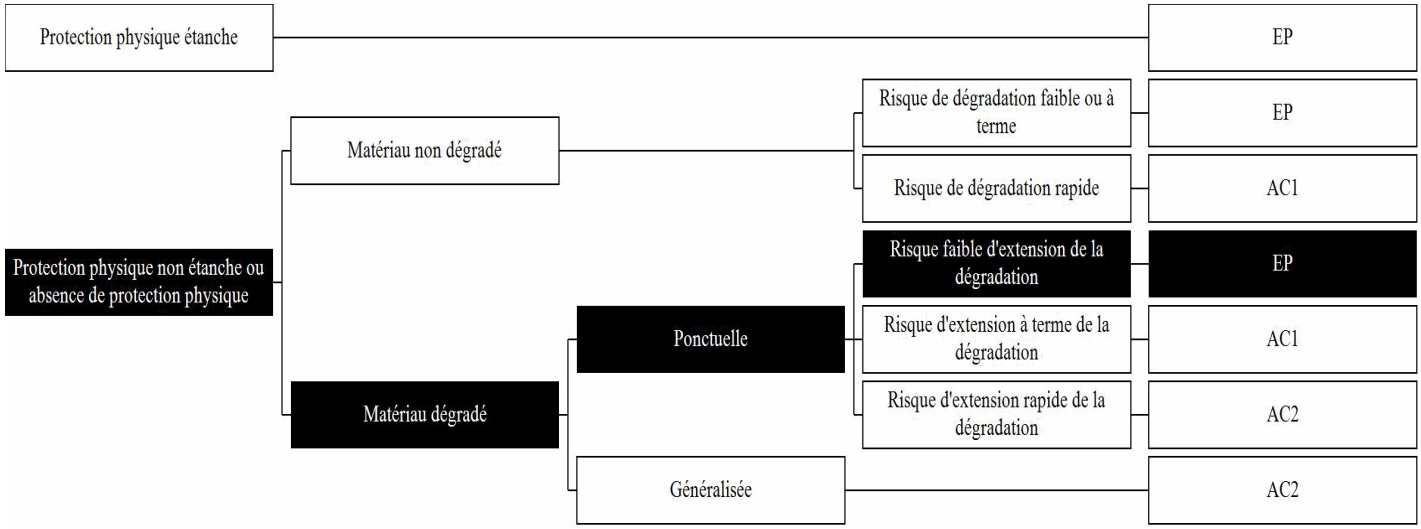
Réf commande : 002GO003335
Materiau : Conduit en fibres-ciment
Réf mesure : S1
Destination du local :
Date évaluation : 12/11/2019
Local ou zone homogène : Vol 2 (Hall d'entrée)
Batiment :

Résultat : **Evaluation périodique**
Commentaire :

a) Contrôler périodiquement que l'état de dégradation des matériaux et produits concernés ne s'aggrave pas et, le cas échéant, que leur protection demeure en bon état de conservation ;

b) Rechercher, le cas échéant, les causes de dégradation et prendre les mesures appropriées pour les supprimer.
