Référence : 002ZD001159

Rapport de mission de repérage des matériaux et produits de la liste A et B contenant de l'amiante

Adresse :	La Clairière
CP - Ville :	14380 SAINT SEVER CALVADOS
Référence client :	Bâtiment 1 - Principal
Rapport émis le :	18/05/2018
Désignation :	Autres - EPMS LA CLAIRIERE

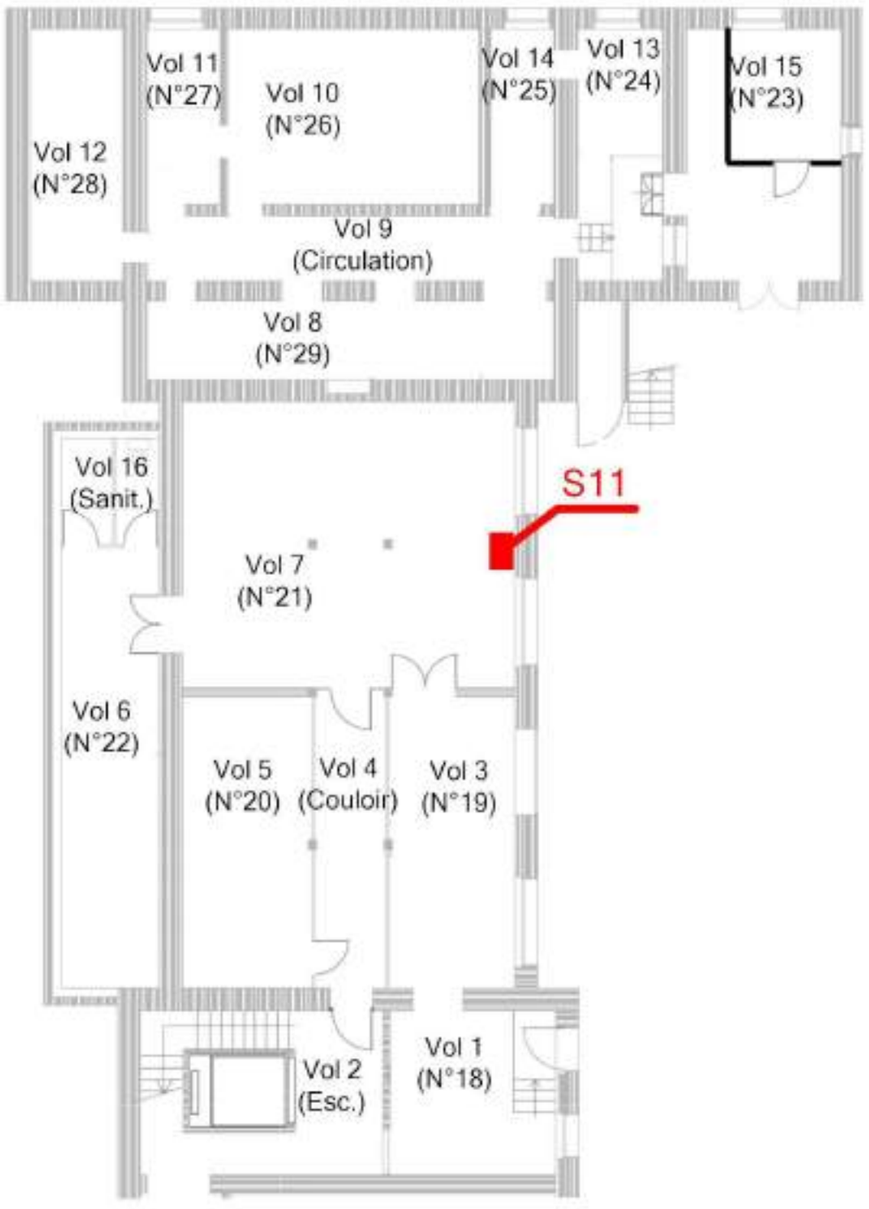
S11: Conduit en fibres-ciment

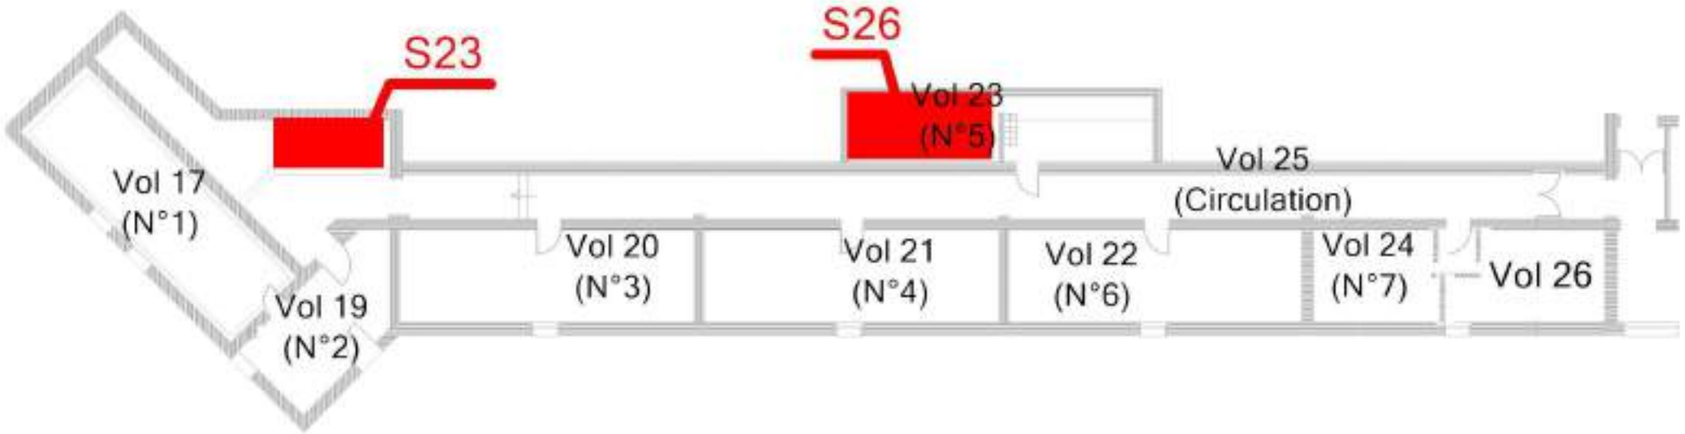
SOUS SOL - ZONE OUEST - MPCA CONDUITS, CANALISATIONS ET ÉQUIPEMENTS

S23, S26: Conduit en fibres-ciment

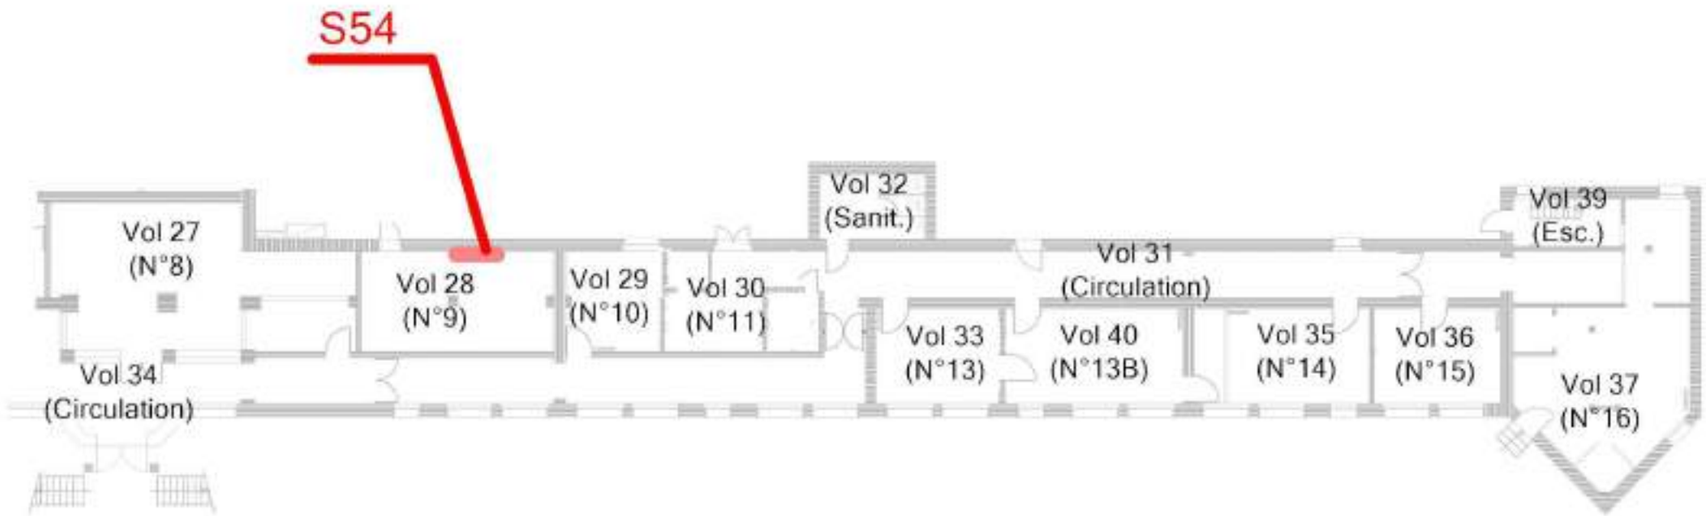
S54: Plaques planes en fibres-ciment (imposte)

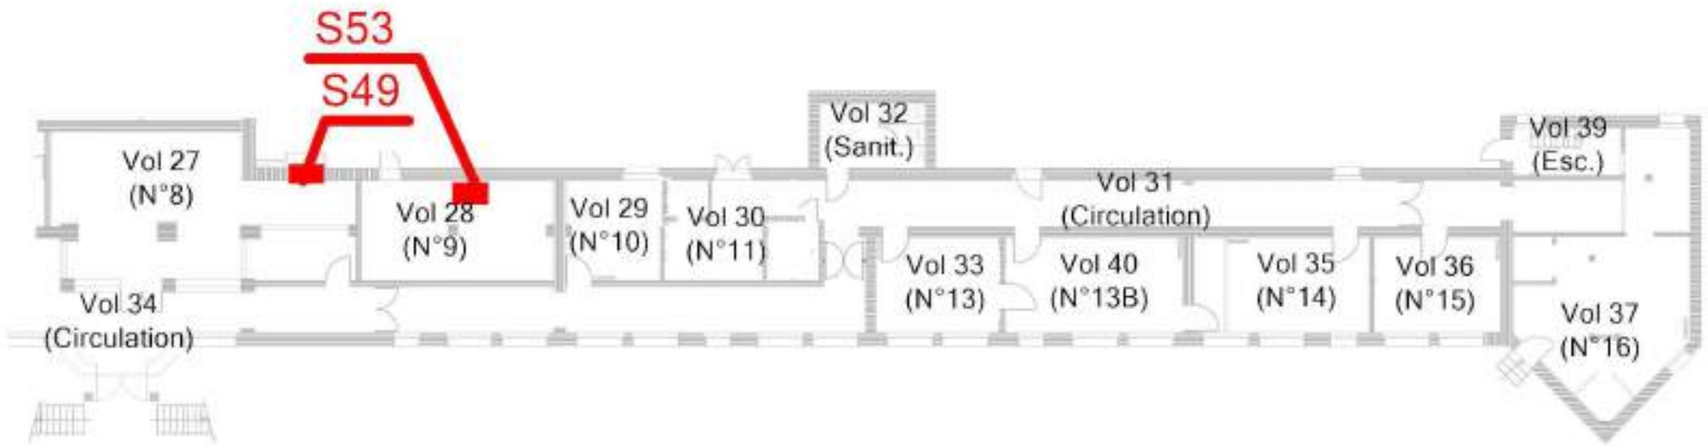
S49, S53: Conduit en fibres-ciment

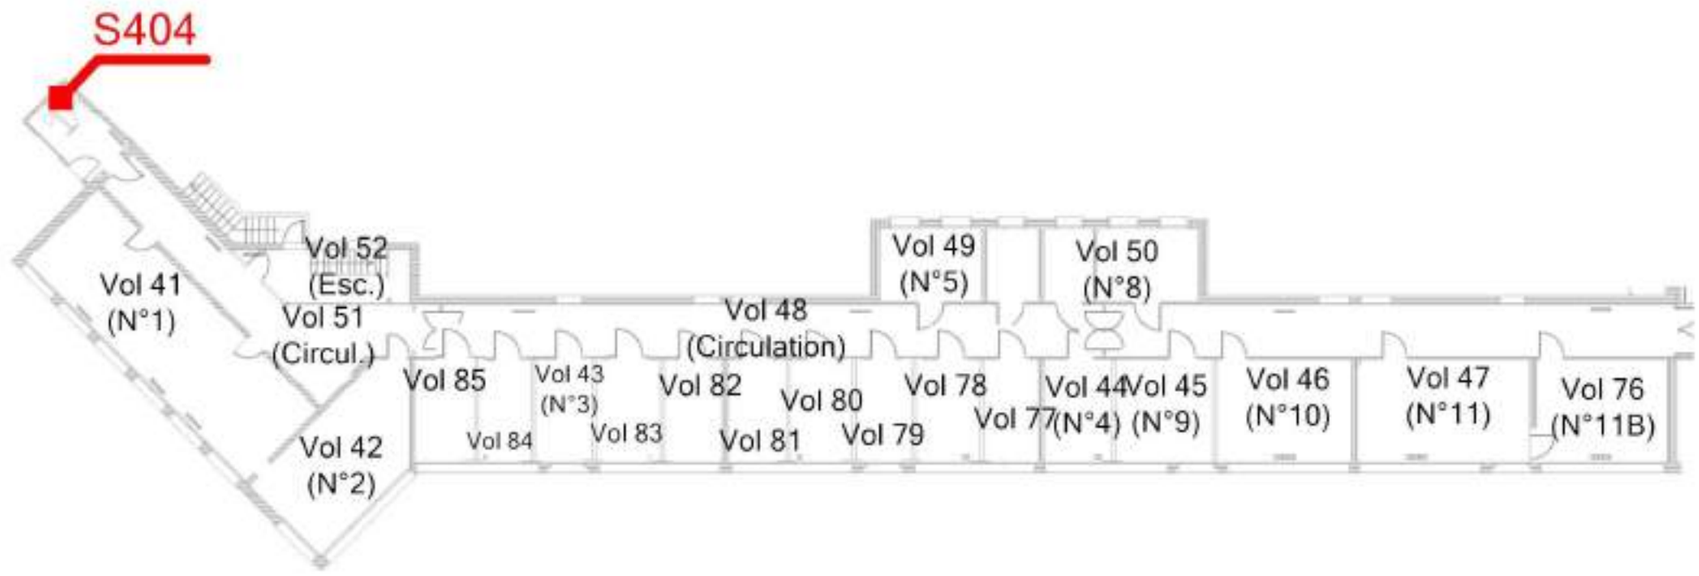
S404: Conduit en fibres-ciment

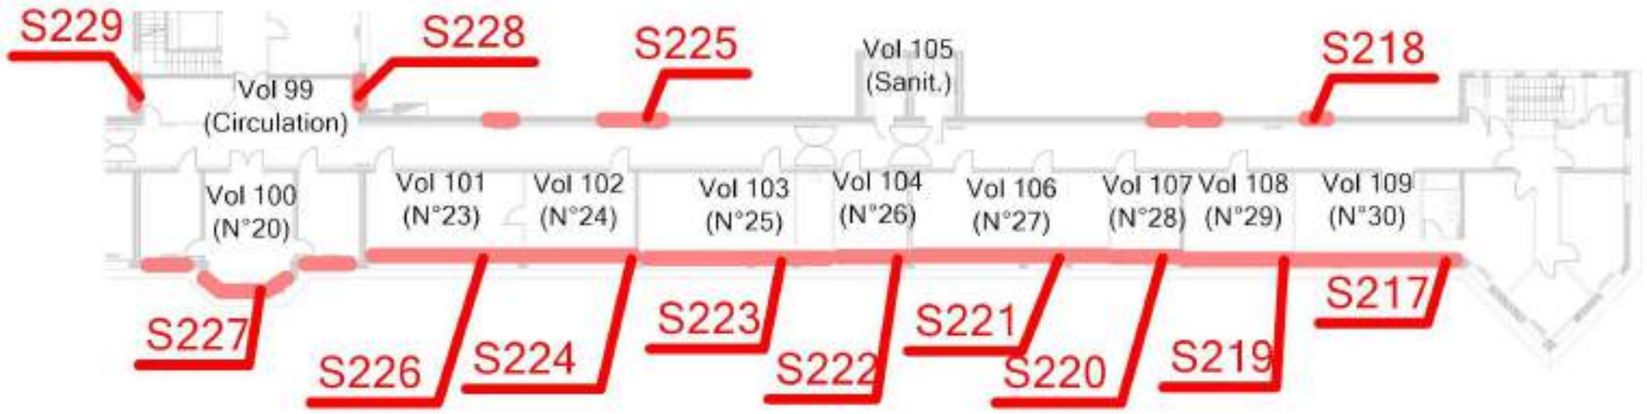
R+1 EST - PLAN DE REPÉRAGE - MPCA PAROIS VERTICALES INTÉRIEURES ET ENDUITS

S217 à S229: Plaques planes en fibres-ciment (imposte)

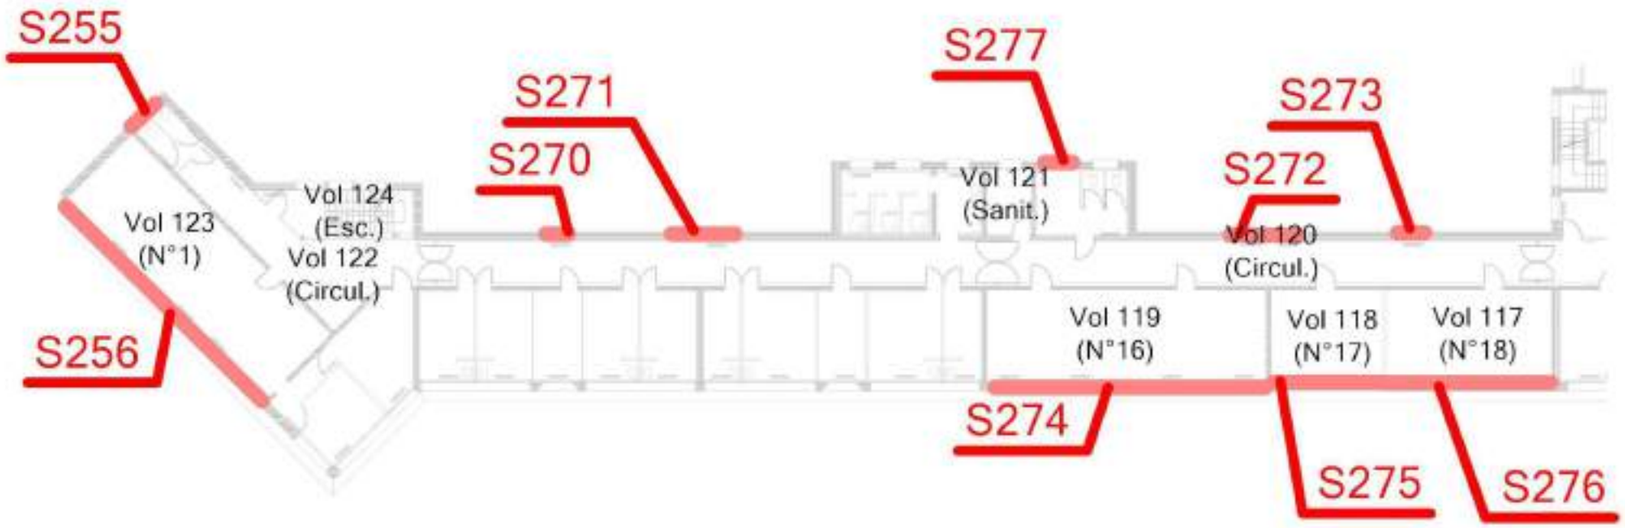
Légende	
	S255, S256 et S270 à 277: Plaques planes en fibres-ciment (imposte)

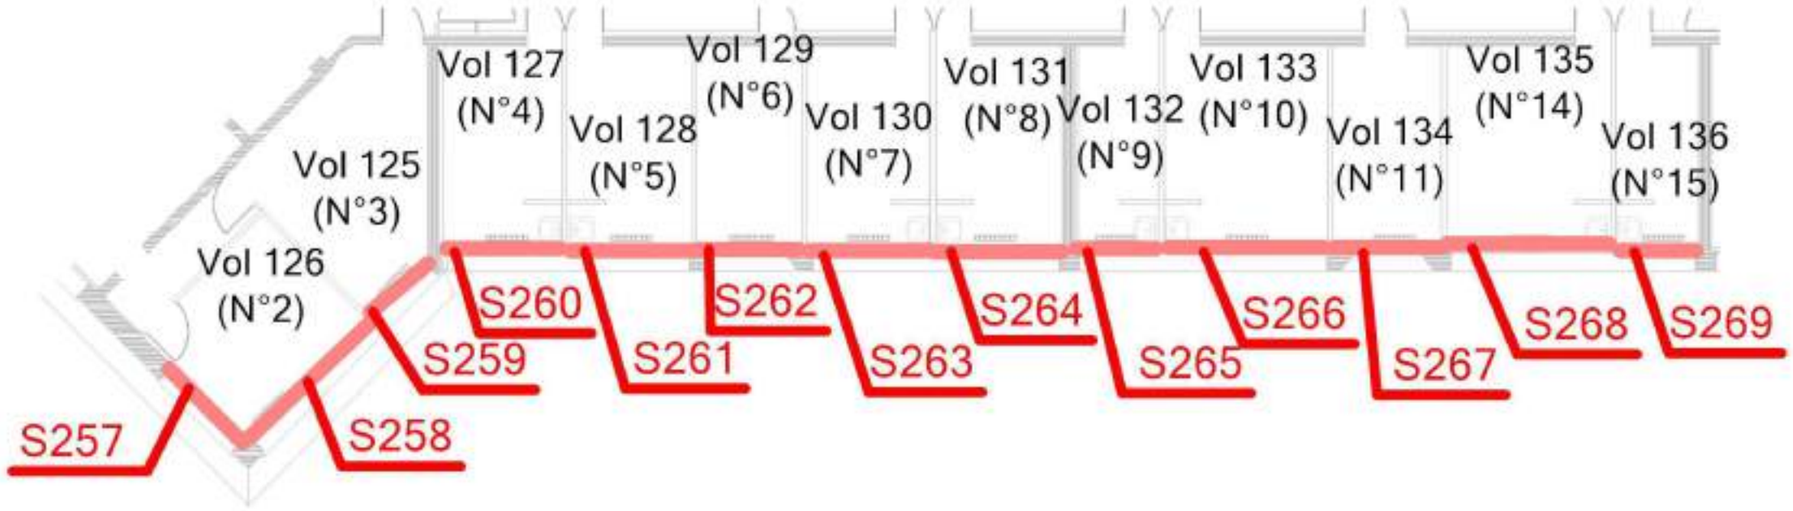
S257 à 269: Plaques planes en fibres-ciment (imposte)

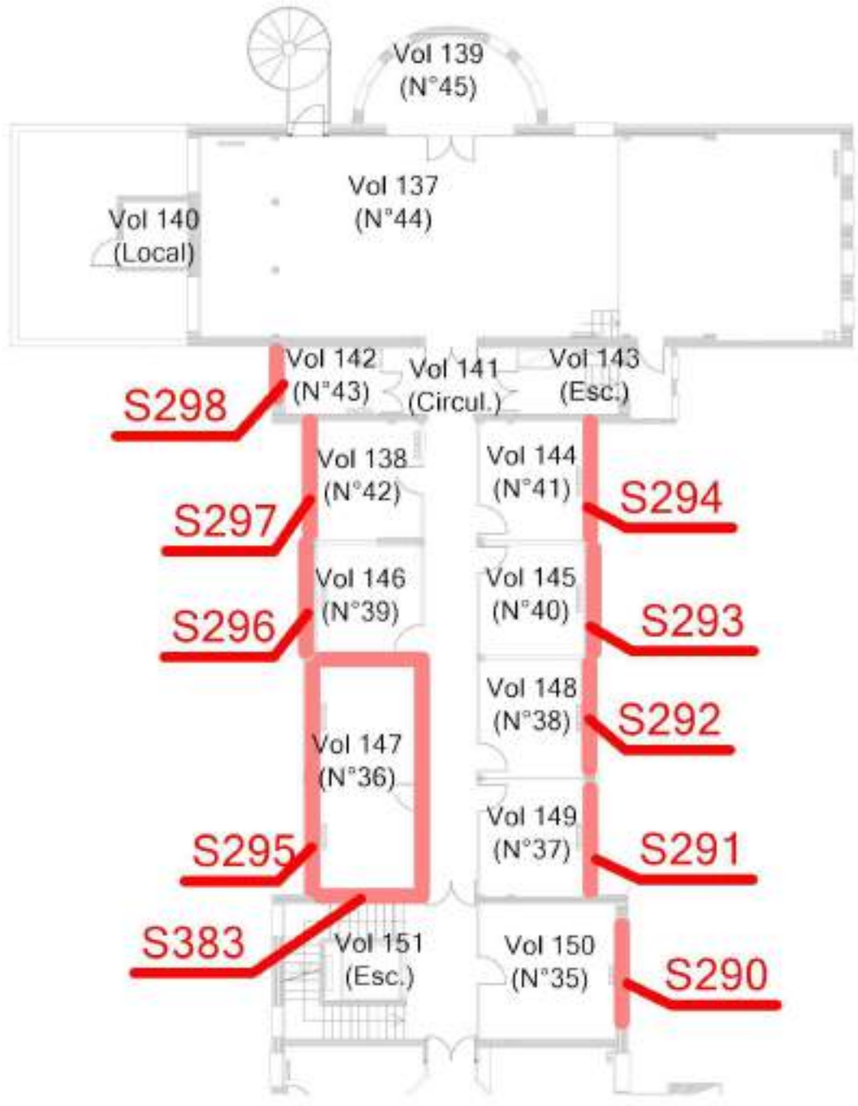
S290 à S298 et S383: Plaques planes en fibres-ciment (imposte)

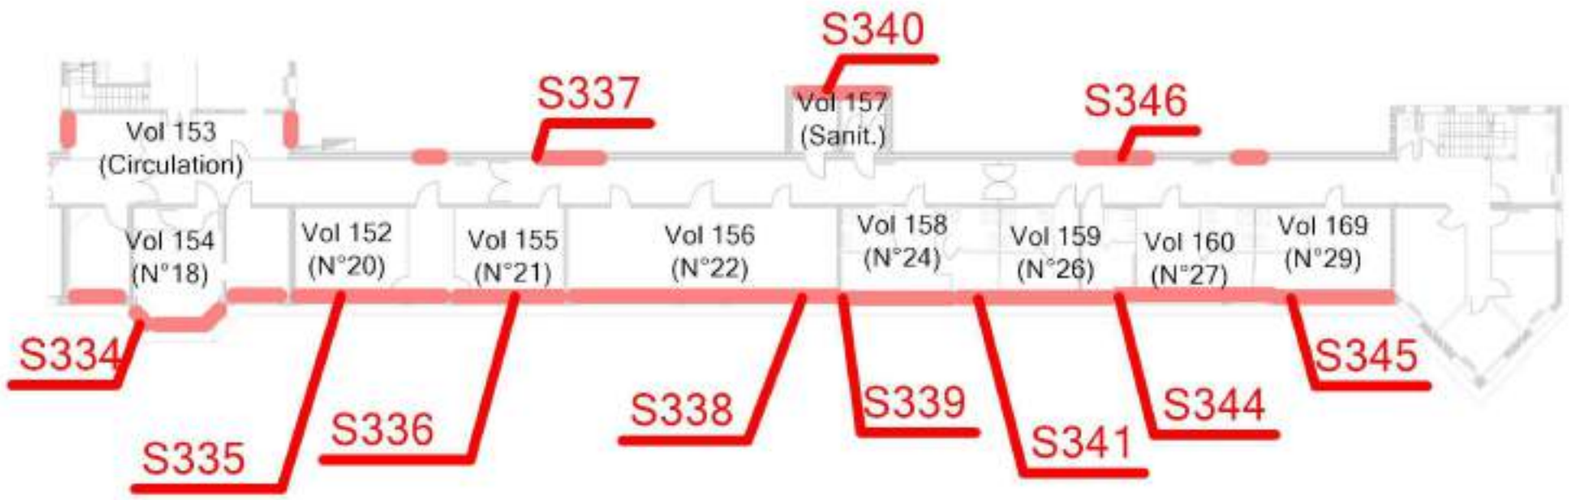
S334 à 341 et S344 à 346: Plaques planes en fibres-ciment (imposte)

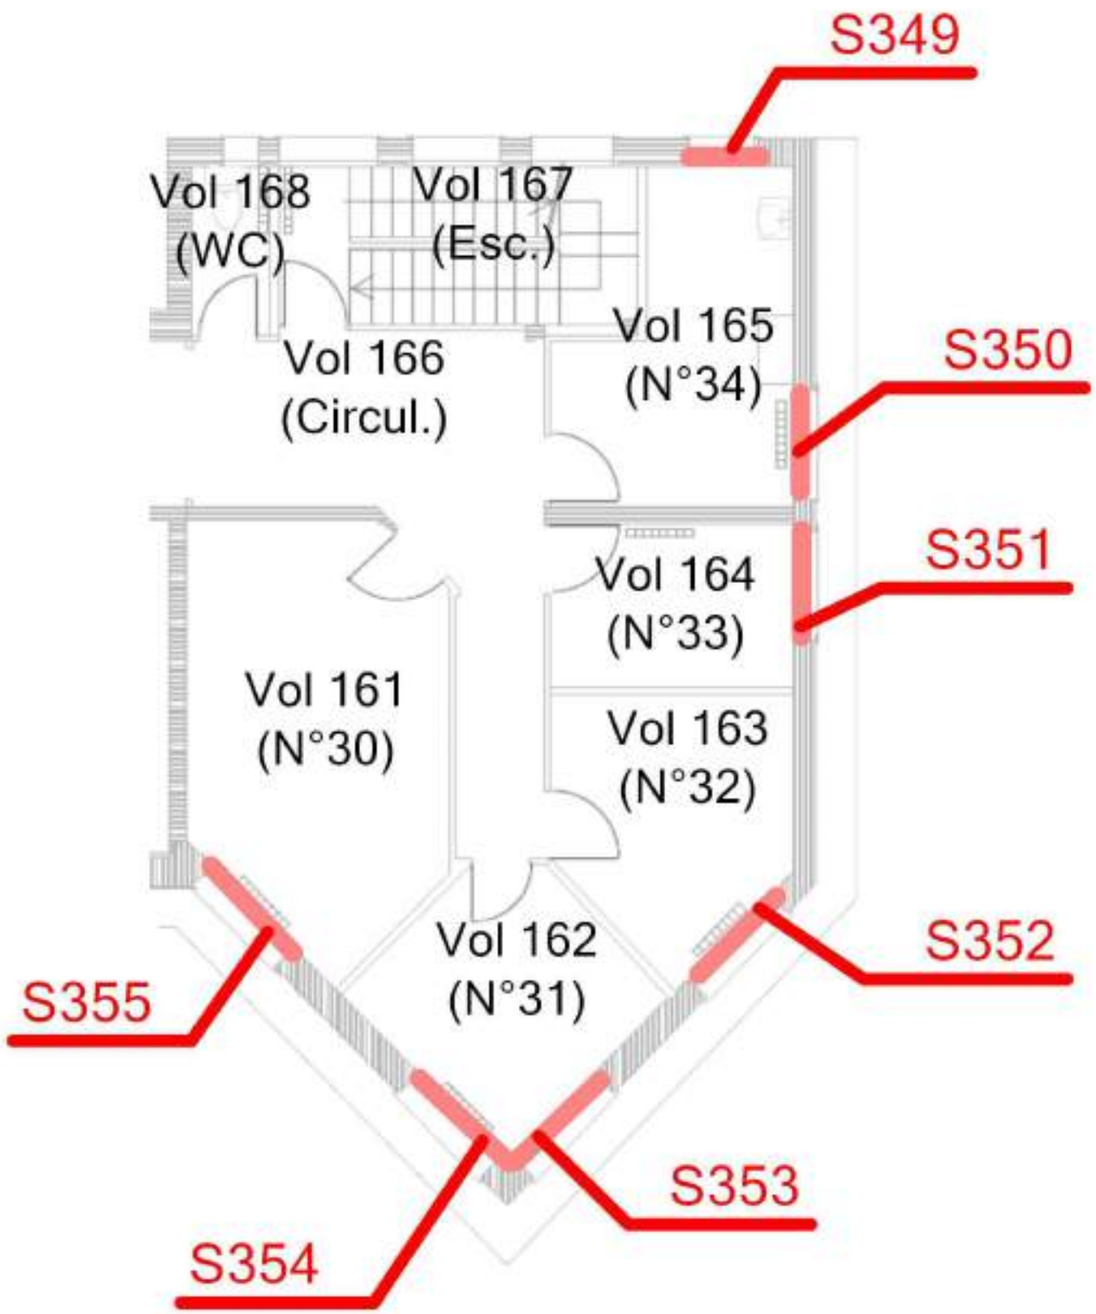
S349 à 355: Plaques planes en fibres-ciment (imposte)

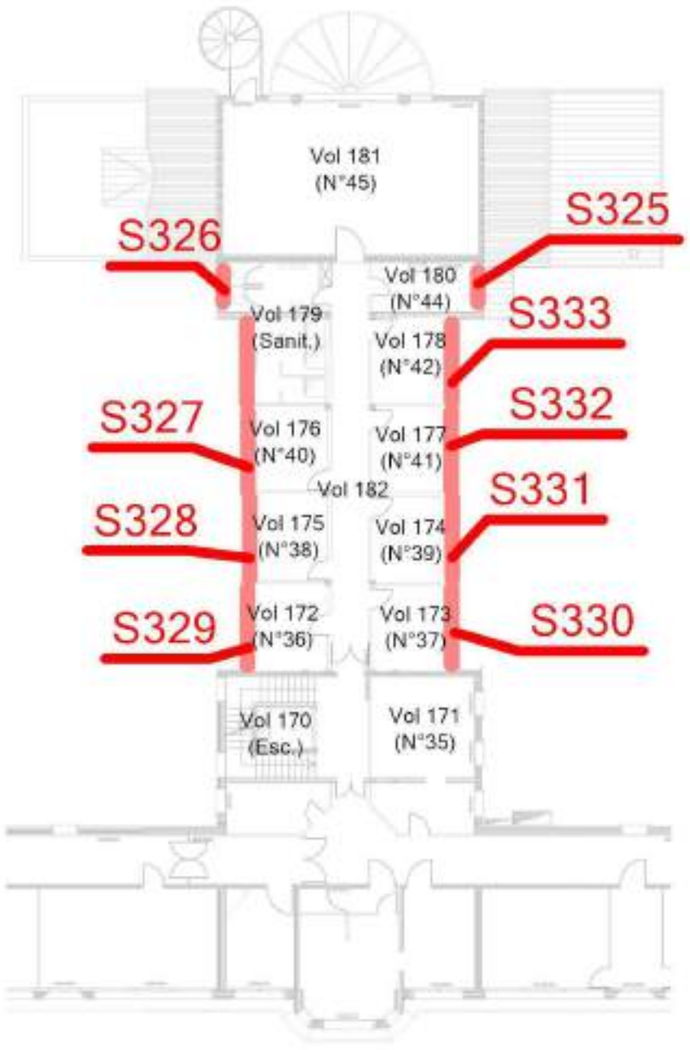
R+2 NORD - MPCA PAROIS VERTICALES INTÉRIEURES ET ENDUITS

S325 à 333: Plaques planes en fibres-ciment (imposte)

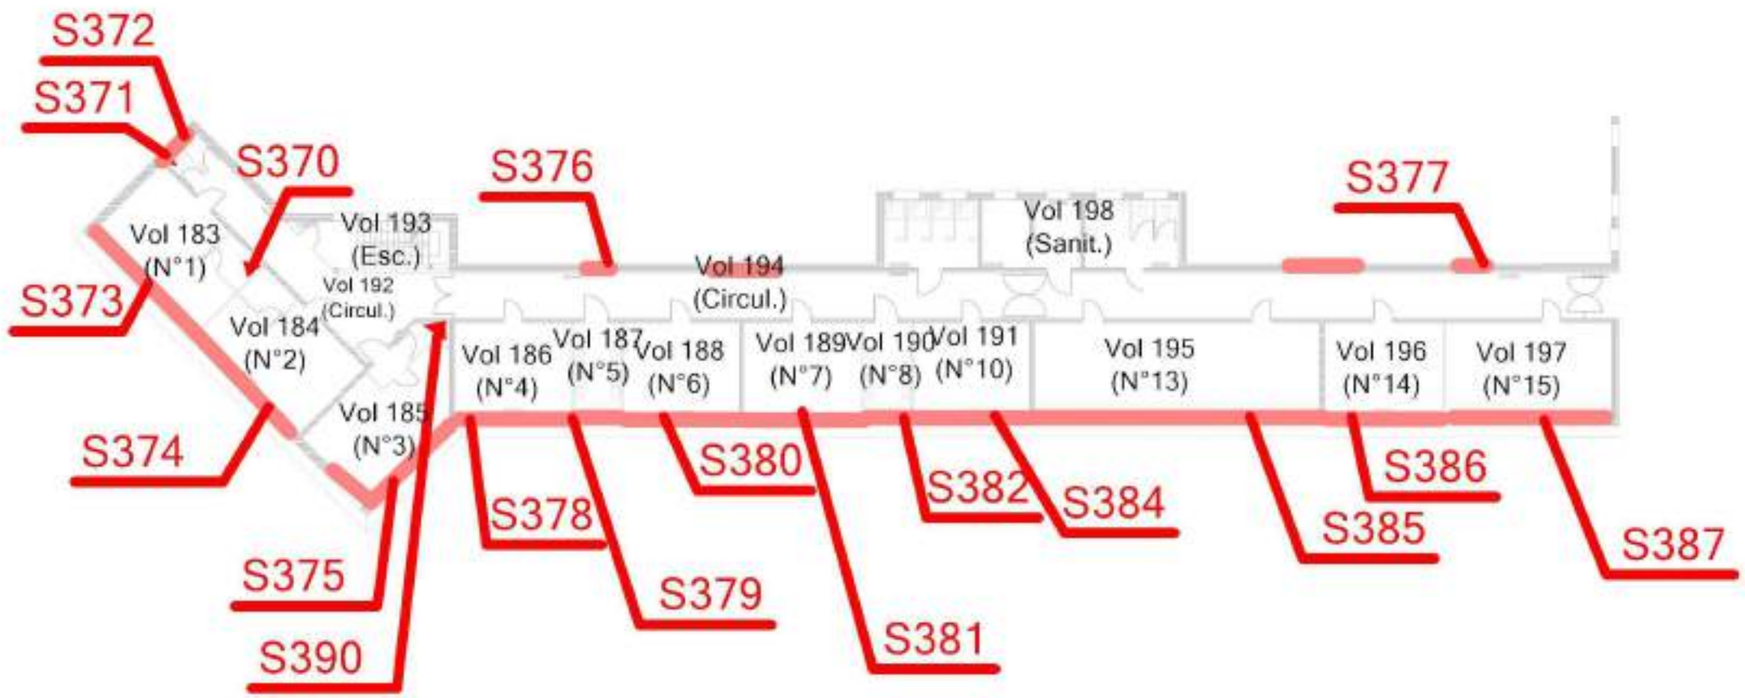
S372 à 382 et S384 à 387: Plaques planes en fibres-ciment (imposte)
	S370, S371, S390: Conduit en fibres-ciment

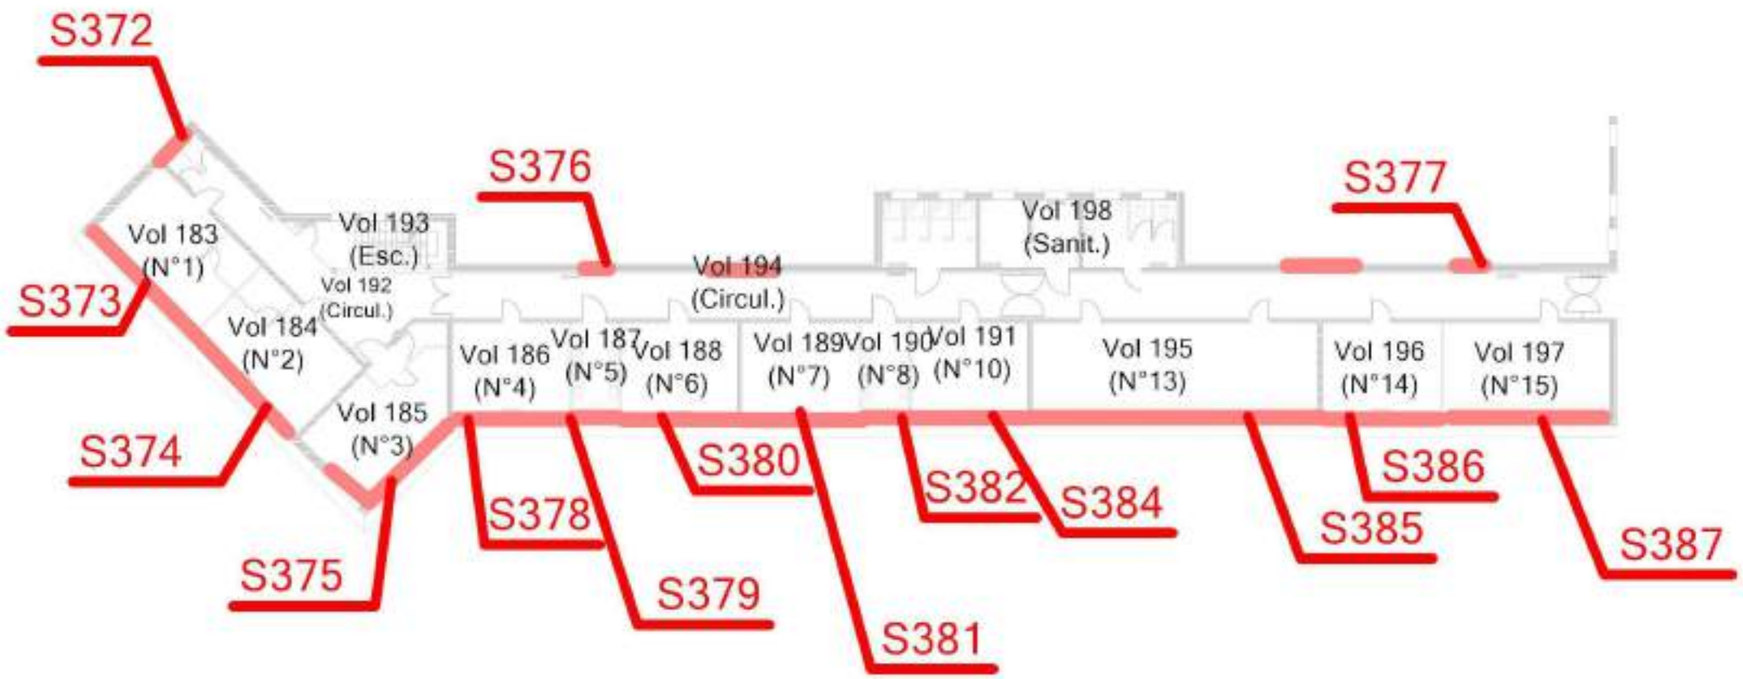
S372 à 382 et S384 à 387: Plaques planes en fibres-ciment (imposte)

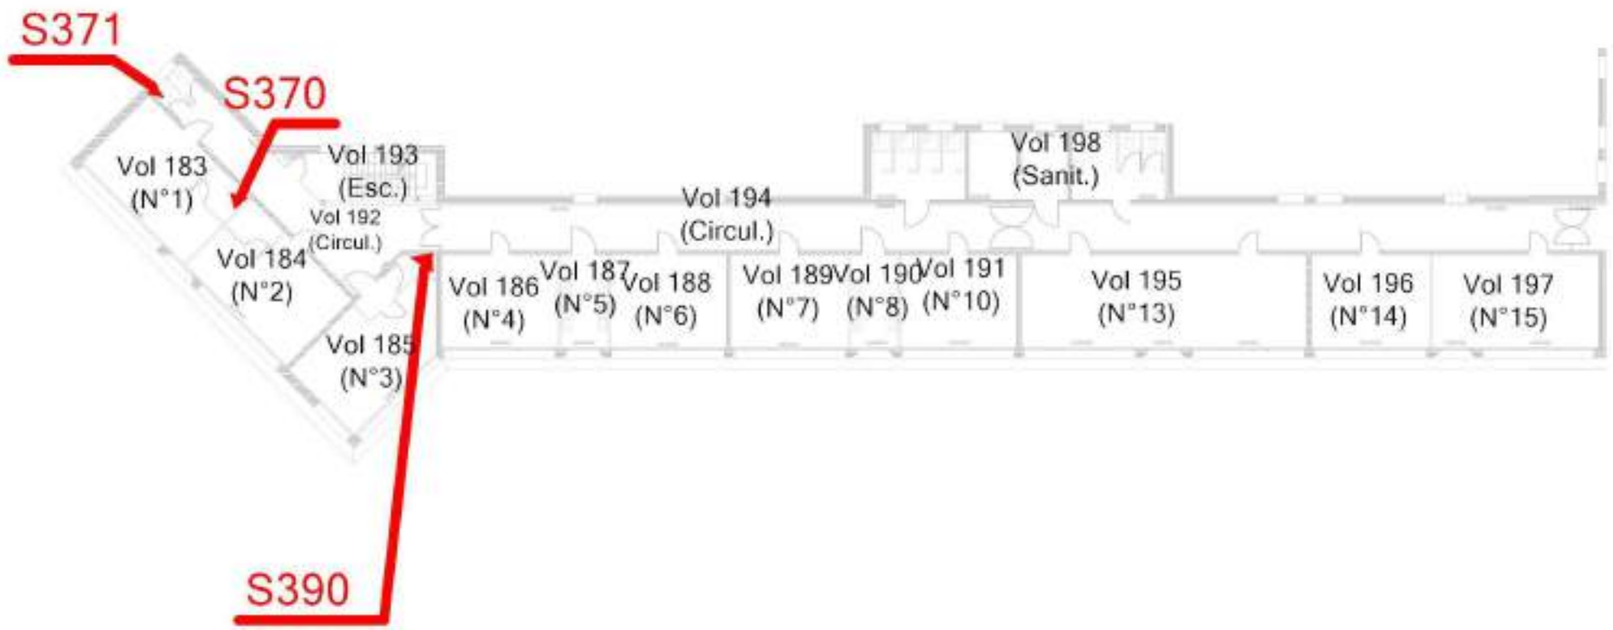
S370, S371, S390: Conduit en fibres-ciment

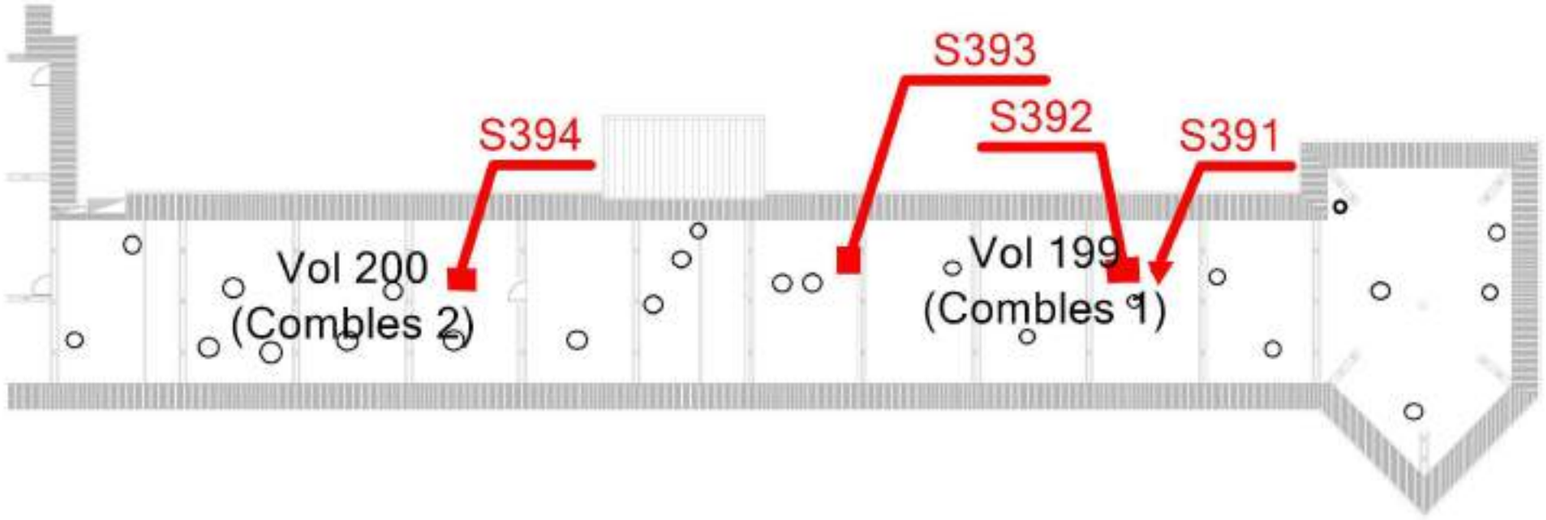
Légende	
	S391, S392, S393, S394: Conduit en fibres-ciment

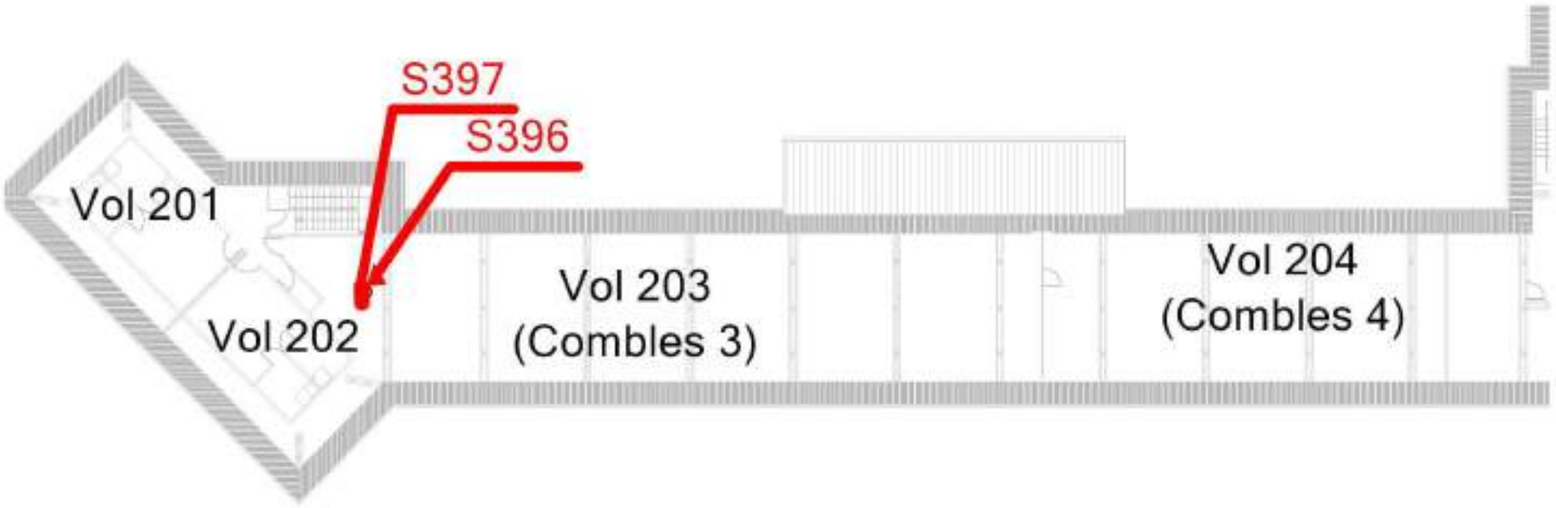
Légende	
	S396, S397: Conduit en fibres-ciment

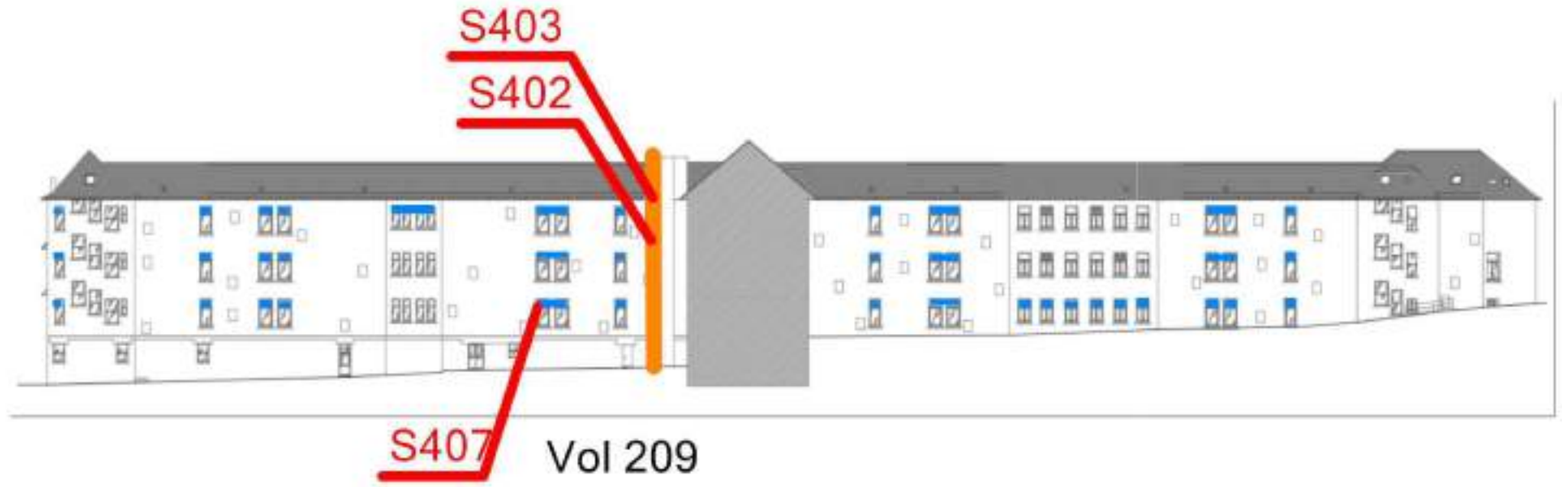
FAÇADE NORD - MPCA FAÇADES

Légende	
	S402, S403: conduits en fibres-ciment
	S407: Plaque en fibres-ciment

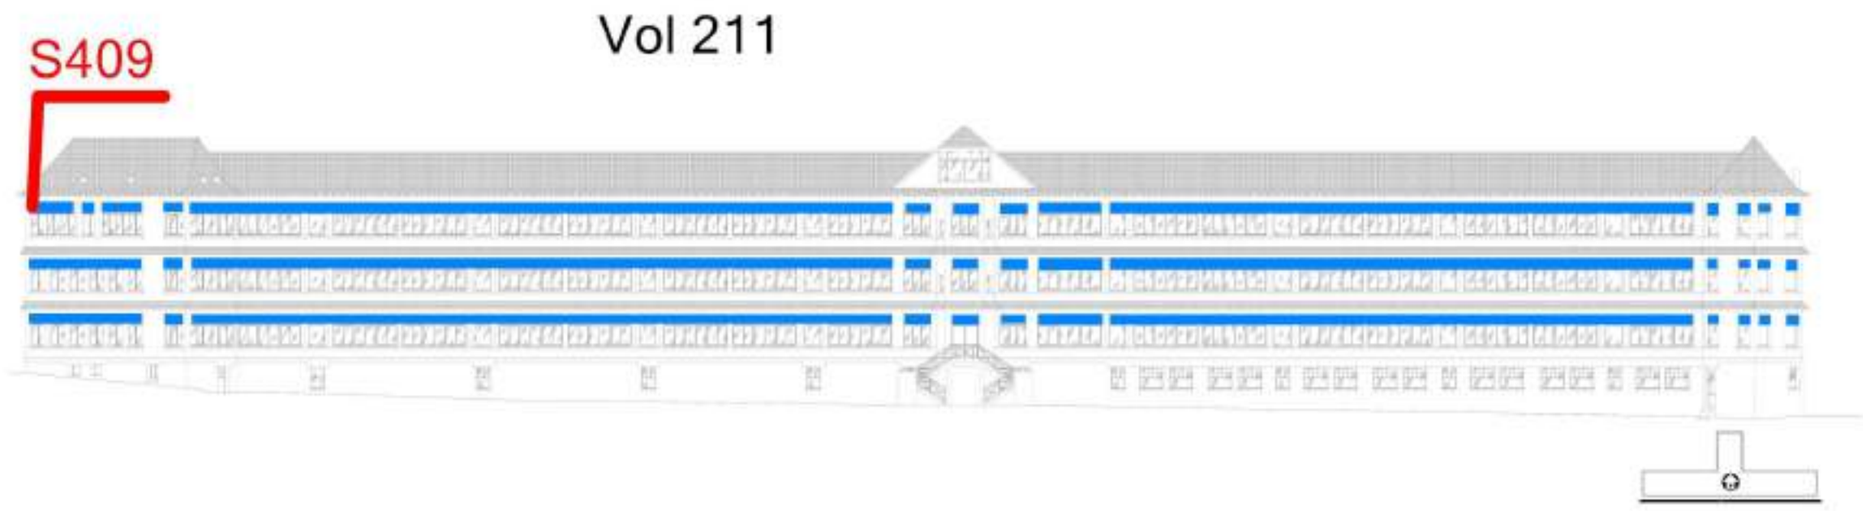
Légende	
	S409: Plaque en fibres-ciment

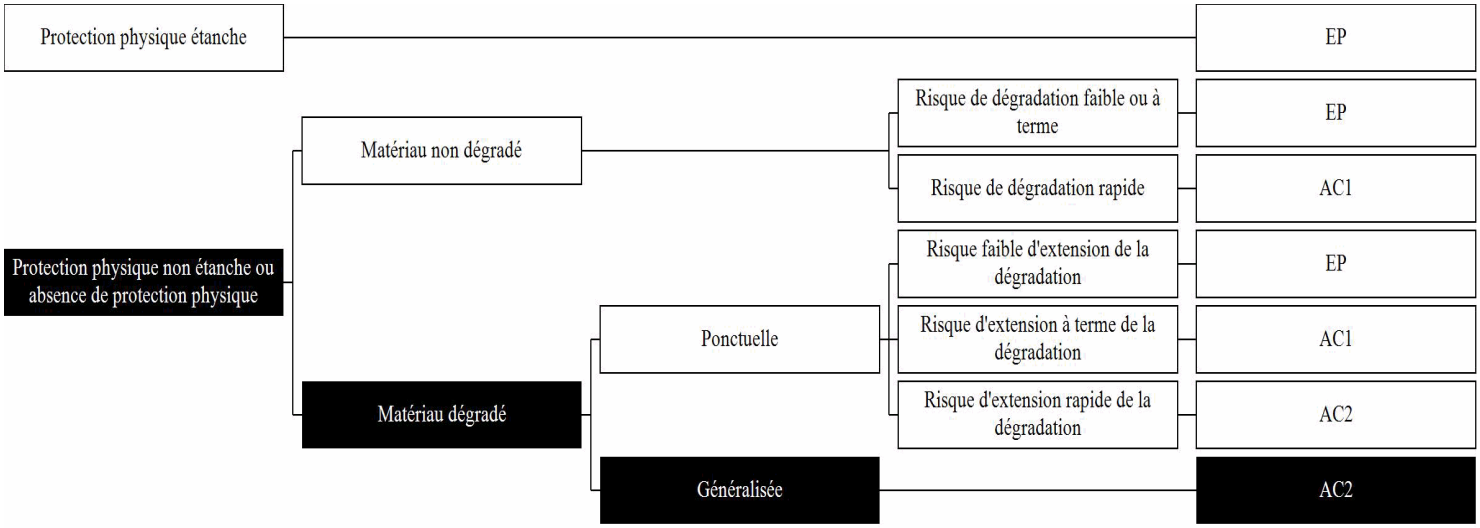
Résultat :	Action corrective de second niveau
Commentaire :

a) Prendre, tant que les mesures mentionnées au *c* n'ont pas été mises en place, les mesures conservatoires appropriées pour limiter le risque de dégradation et la dispersion des fibres d'amiante. Cela peut consister à adapter, voire condamner l'usage des locaux concernés afin d'éviter toute exposition et toute dégradation du matériau ou produit contenant de l'amiante. Durant les mesures conservatoires, et afin de vérifier que celles-ci sont adaptées, une mesure d'empoussièrement est réalisée, conformément aux dispositions du code de la santé publique ;

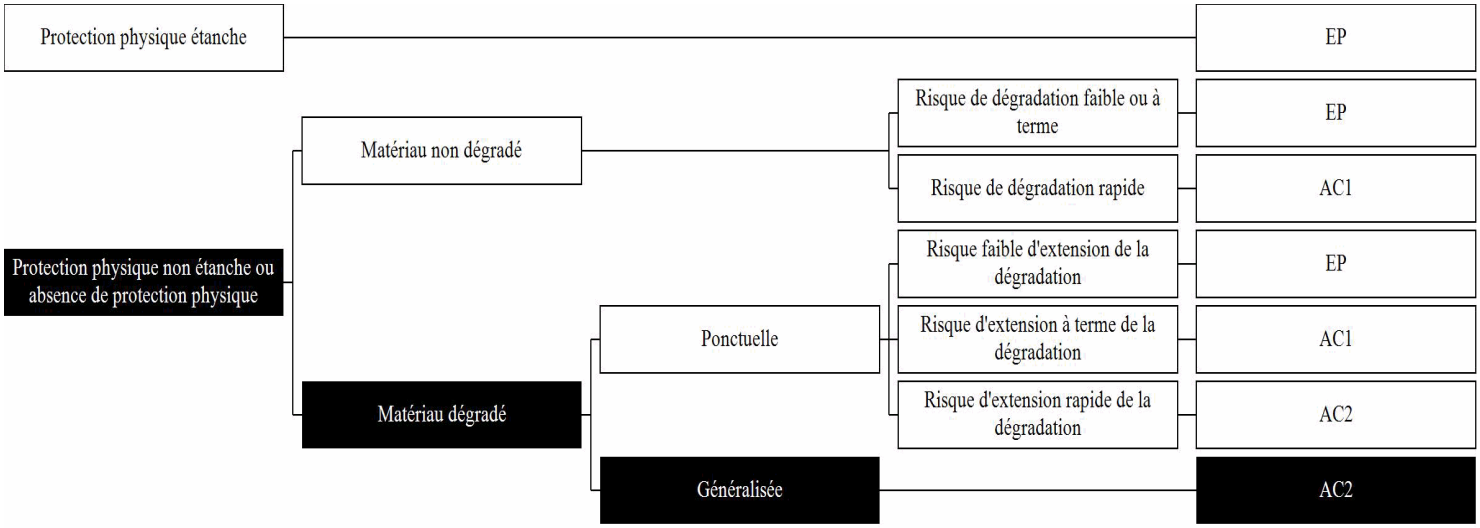
Résultat :	Action corrective de second niveau
Commentaire :

a) Prendre, tant que les mesures mentionnées au *c* n'ont pas été mises en place, les mesures conservatoires appropriées pour limiter le risque de dégradation et la dispersion des fibres d'amiante. Cela peut consister à adapter, voire condamner l'usage des locaux concernés afin d'éviter toute exposition et toute dégradation du matériau ou produit contenant de l'amiante. Durant les mesures conservatoires, et afin de vérifier que celles-ci sont adaptées, une mesure d'empoussièrement est réalisée, conformément aux dispositions du code de la santé publique ;

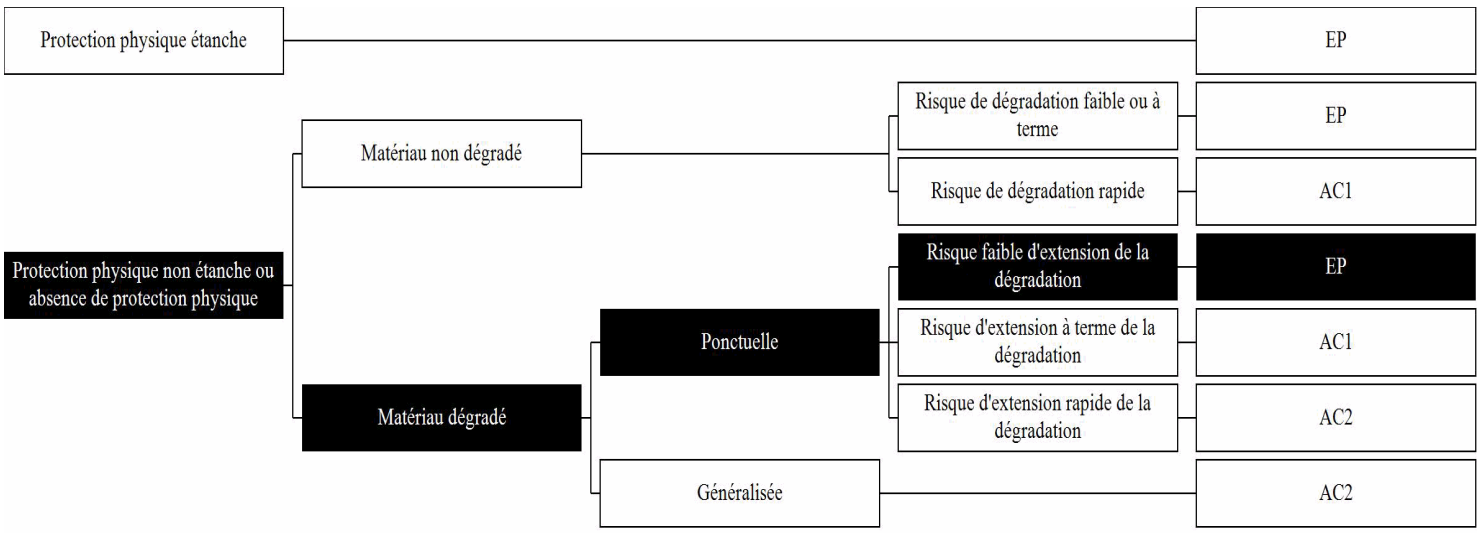
Réf commande :	002ZD001159	Materiau :	Plaques planes en fibres-ciment
Réf mesure :	S383	Destination du local :	
Date évaluation :	26/04/2018	Local ou zone homogène :	Vol 147 (N°36)
Batiment :

Résultat :	Evaluation périodique
Commentaire :

a) Contrôler périodiquement que l'état de dégradation des matériaux et produits concernés ne s'aggrave pas et, le cas échéant, que leur protection demeure en bon état de conservation ;

b) Rechercher, le cas échéant, les causes de dégradation et prendre les mesures appropriées pour les supprimer.
