SERVICE D'ASSAINISSEMENT RAPPORT DE CONTRÔLE DES REJETS DU DOMAINE PRIVÉ

Contrôle de conformité des rejets depuis le domaine privé

LOGEMENT AMIRAL GOURDON

46, Rue Amiral Gourdon
45300 PITHIVIERS

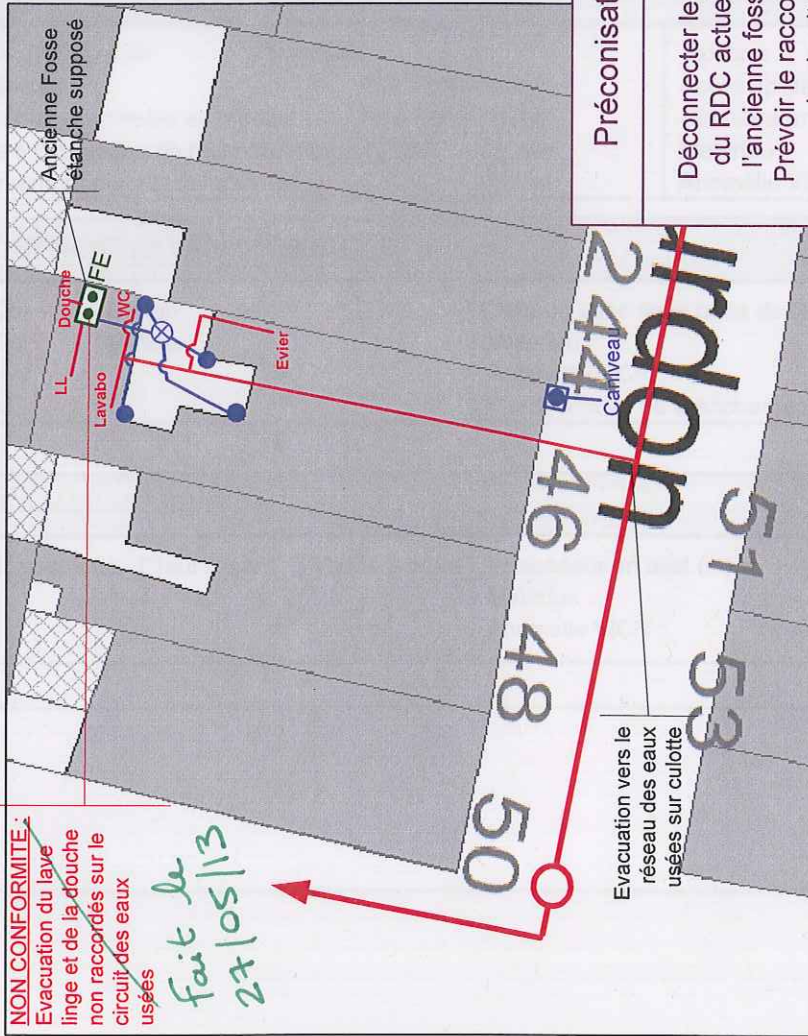
NON CONFORMITE:
Evacuation du lave linge et de la douche non raccordés sur le circuit des eaux usées

Déconnecter le lave linge et la douche du RDC actuellement raccordés sur l'ancienne fosse étanche (supposé).
Prévoir le raccordement de ceux-ci sur le circuit des eaux usées.
