DEPARTEMENT ETUDES BATIMENTS ET INSTALLATION DE LOCAUX
 PLAN du 1^{er} ETAGE
 ETAT ACTUEL
 12 Rue Marcel Lin Berthe lots à Auverre
 ECOLE MATERNELLE TEMPLE

Rapport de Diagnostic Amiante
suivant Décret n° 96 - 97

IMMEUBLE CONCERNE	ECOLE MATERNELLE du TEMPLE Rue Marcellin Berthelot à-AUXERRE		Période de construction <input checked="" type="checkbox"/> avant 1950 <input type="checkbox"/> 1950 à 1980 <input type="checkbox"/> après 1980
Demandeur	VILLE D'AUXERRE		
Mission de diagnostic relatif à la recherche d'amiante sous forme de flocage et calorifugeage dans le cadre du décret n° 96-97, étendue aux autres matériaux.			
Diagnostic réalisé le	28/10/97	par	L. LAFFIN
FLOCAGE		CALORIFUGEAGE	
Présence de Flocage	non	Présence de Calorifugeage en matériau fibreux	oui
Prélèvement	non	Prélèvement	non
Présence d'amiante	non	Présence d'amiante	non
Etat de conservation	Néant	Etat de conservation	Néant
Laboratoire d'essai	/	Laboratoire d'essai	/
<u>CONCLUSION</u> Dans le cadre du décret 96-97, aucun flocage, ni calorifugeage, susceptible de contenir de l'amiante, n'a été détecté.			
Nombre de pages du rapport	3	Auteur du rapport :

Identification du bâtiment : ECOLE MATERNELLE DU TEMPLE

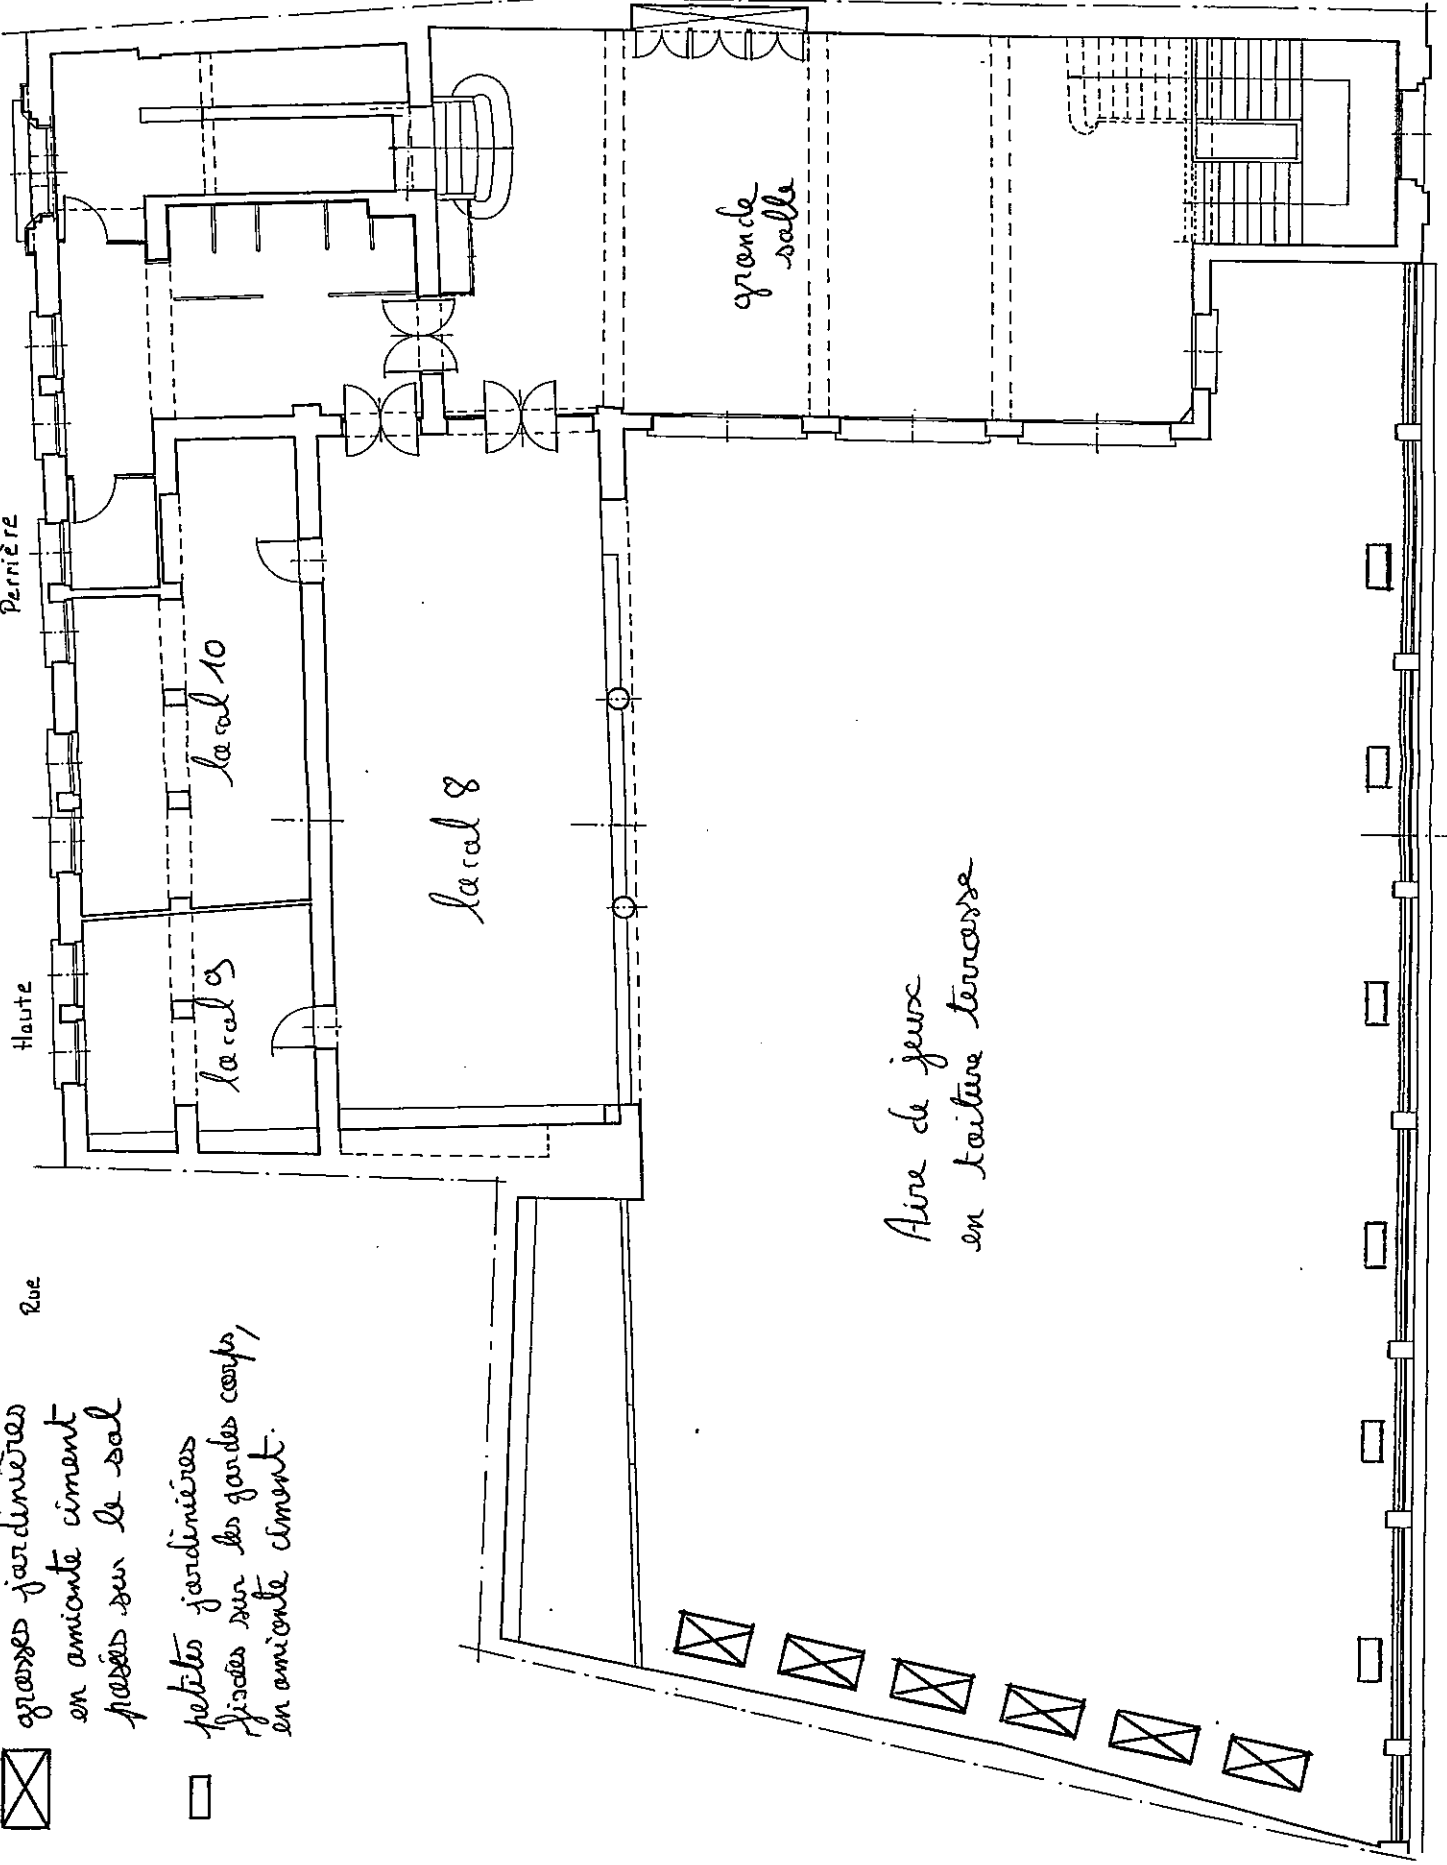
grosses jardinières
 en amianté ciment
 posées sur le sol

petites jardinières
 fixées sur les gardes corps,
 en amianté ciment.

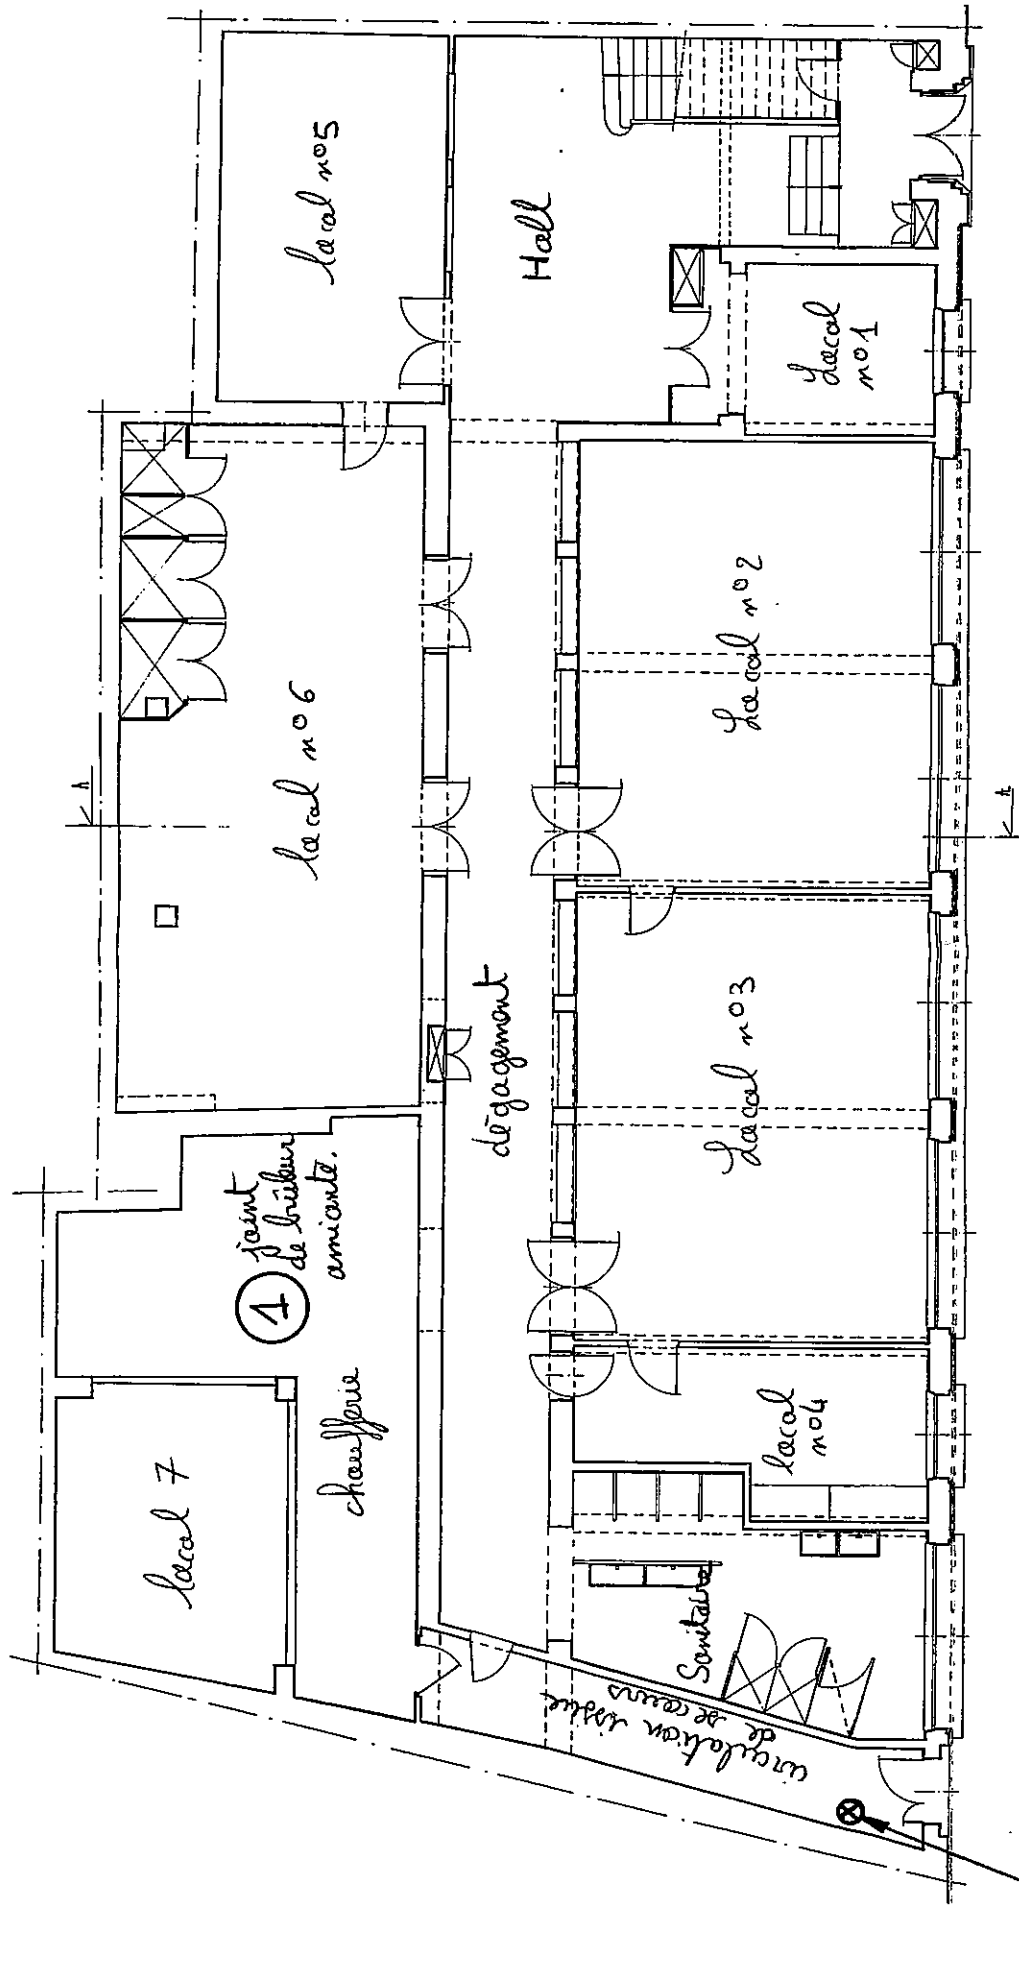
ECOLE MATERNELLE TEMPLE
12 Rue Marcellin Berthelots à Auxerre
ACTUEL
PLAN au REZ de CHAUSSEE
ETUDES BATIMENTS ET INSTALLATION DE LOCAUX

conduit en
ciment amianté
