## DOSSIER DE DIAGNOSTIC TECHNIQUE

Ancienne colonie - Bâtiment 2  
71 rue Joly Bois  
88110 RAON L ETAPE

## Rapport de repérage des matériaux et produits de la liste A et B contenant de l'amiante à intégrer au Dossier Technique Amiante (DTA)

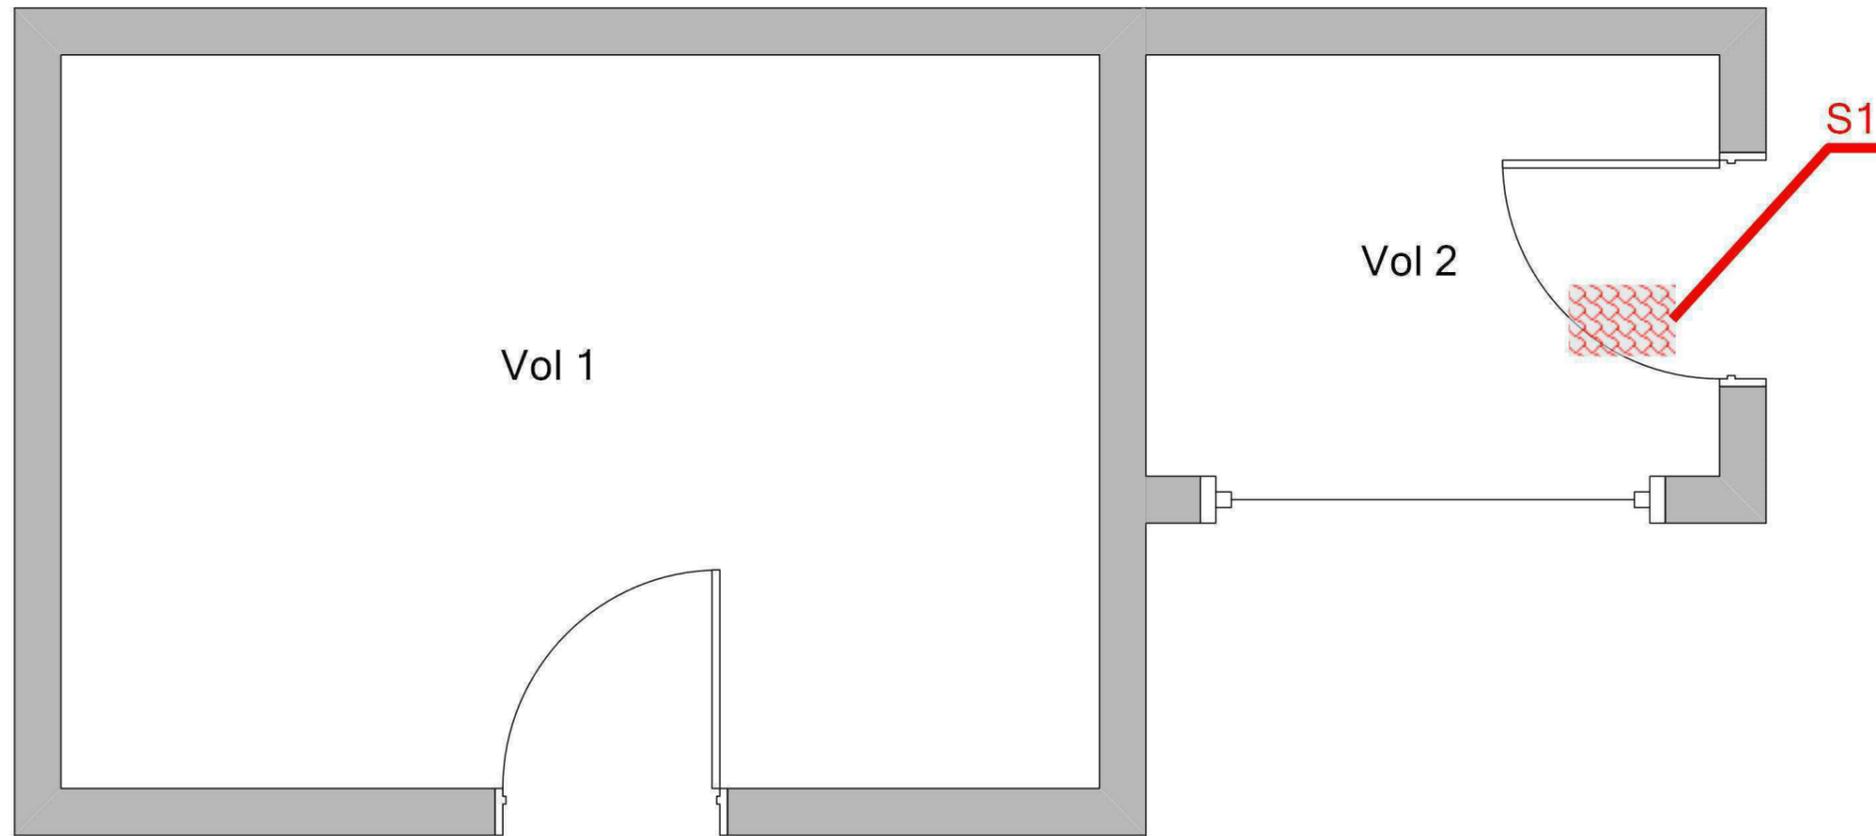
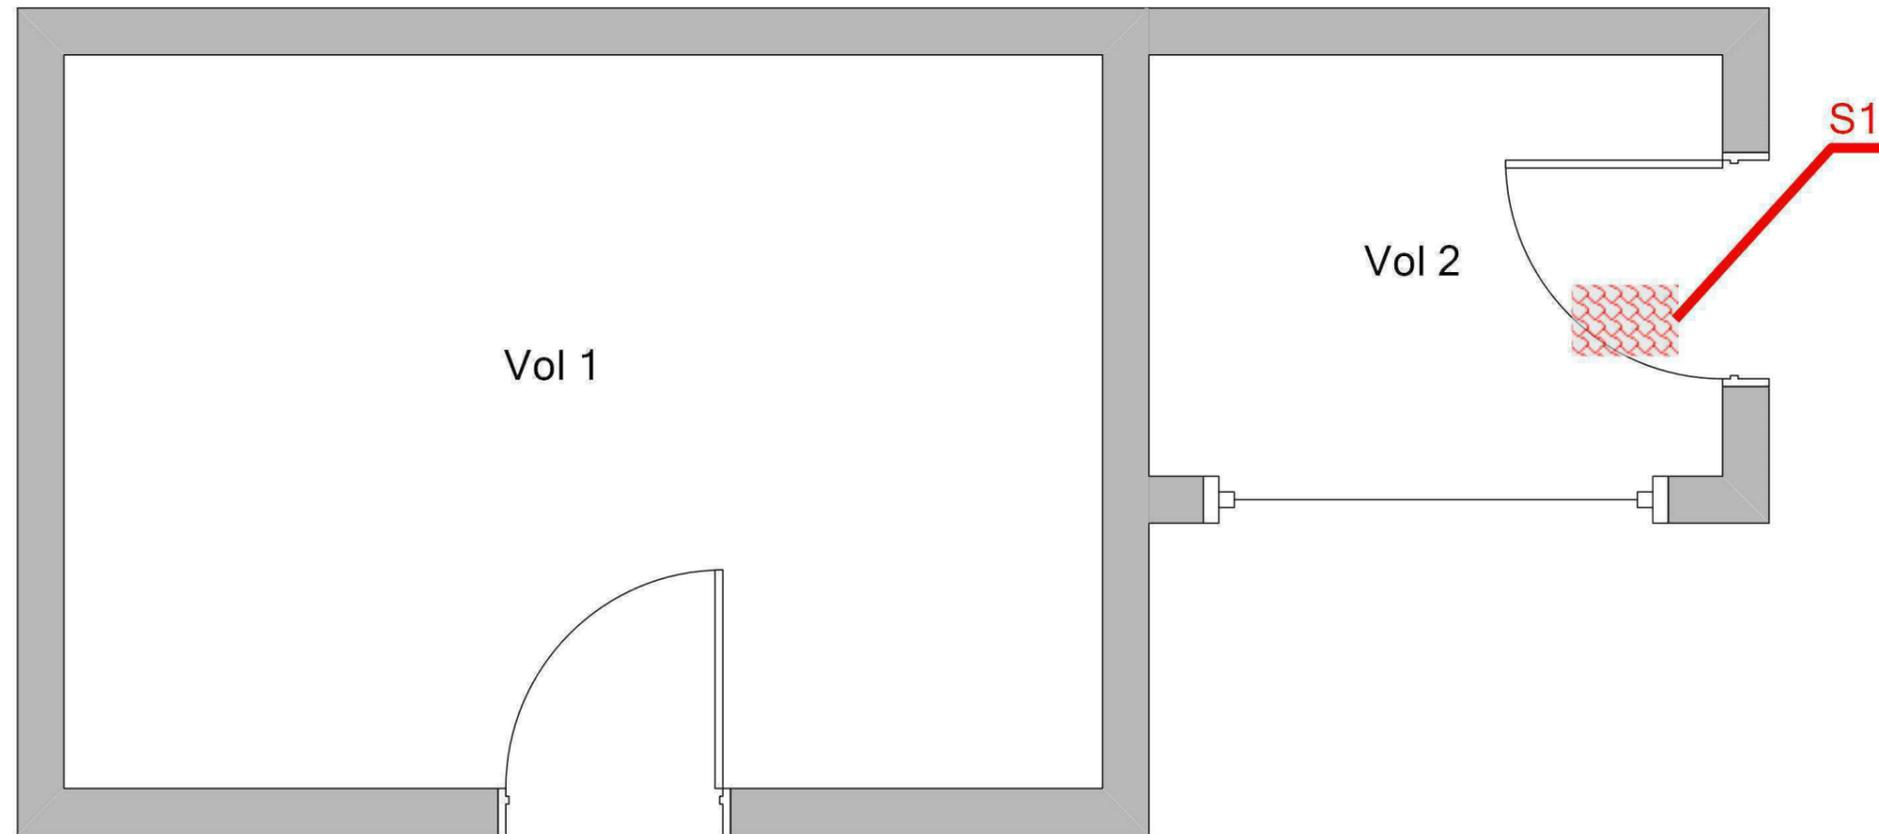
Localisation d'un sondage positif

S1: Plaques en fibres-ciment

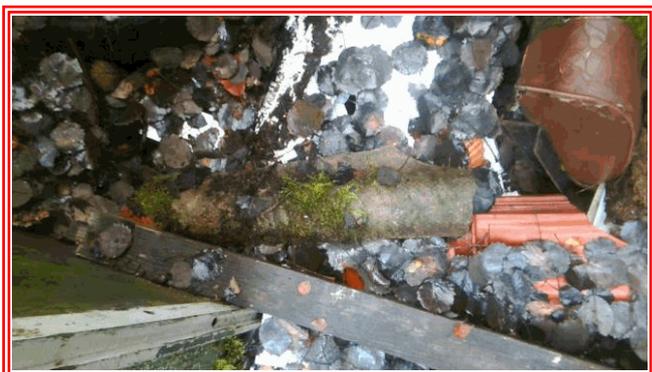
Localisation	Matériau	Après analyse	Etat de conservation
Vol 2	Plaques en fibres-ciment	Positif sur jugement personnel	AC2

Référence	Localisation	Action
S1 - 2 (S1)	REMISE - Vol 2	Présence sur décision de l'opérateur de repérage

##### **Score AC2** (action corrective de niveau 2) :

- a) Prendre, tant que les mesures mentionnées au c n'ont pas été mises en place, les mesures conservatoires appropriées pour limiter le risque de dégradation et la dispersion des fibres d'amiante. Cela peut consister à adapter, voire condamner l'usage des locaux concernés afin d'éviter toute exposition et toute dégradation du matériau ou produit contenant de l'amiante. Durant les mesures conservatoires, et afin de vérifier que celles-ci sont adaptées, une mesure d'empoussièrement est réalisée, conformément aux dispositions du code de la santé publique ;

- b) Procéder à une analyse de risque complémentaire, afin de définir les mesures de protection ou de retrait les plus adaptées, prenant en compte l'intégralité des matériaux et produits contenant de l'amiante dans la zone concernée ;

- c) Mettre en œuvre les mesures de protection ou de retrait définies par l'analyse de risque ;
- d) Contrôler périodiquement que les autres matériaux et produits restant accessibles, ainsi que leur protection, demeurent en bon état de conservation.
