ETAT DE L'INSTALLATION INTERIEURE DE GAZ

ADRESSE DU BIEN	4 place Abbé Prieur - 14530 LUC-SUR-MER	RÉFÉRENCES CADASTRALE	Non renseigné
TYPE DE BIEN	Maison individuelle - Type 1	DÉSIGNATIONS DES LOTS	Non renseigné
LOTS ANNEXES	Aucun lot annexe

DATE DE LA VISITE	16/08/2021	CONTRAT D'ASSURANCE	MMA IARD - n°127.106.241 valide jusqu'au 31 décembre 2021
--------------------------	------------	----------------------------	---

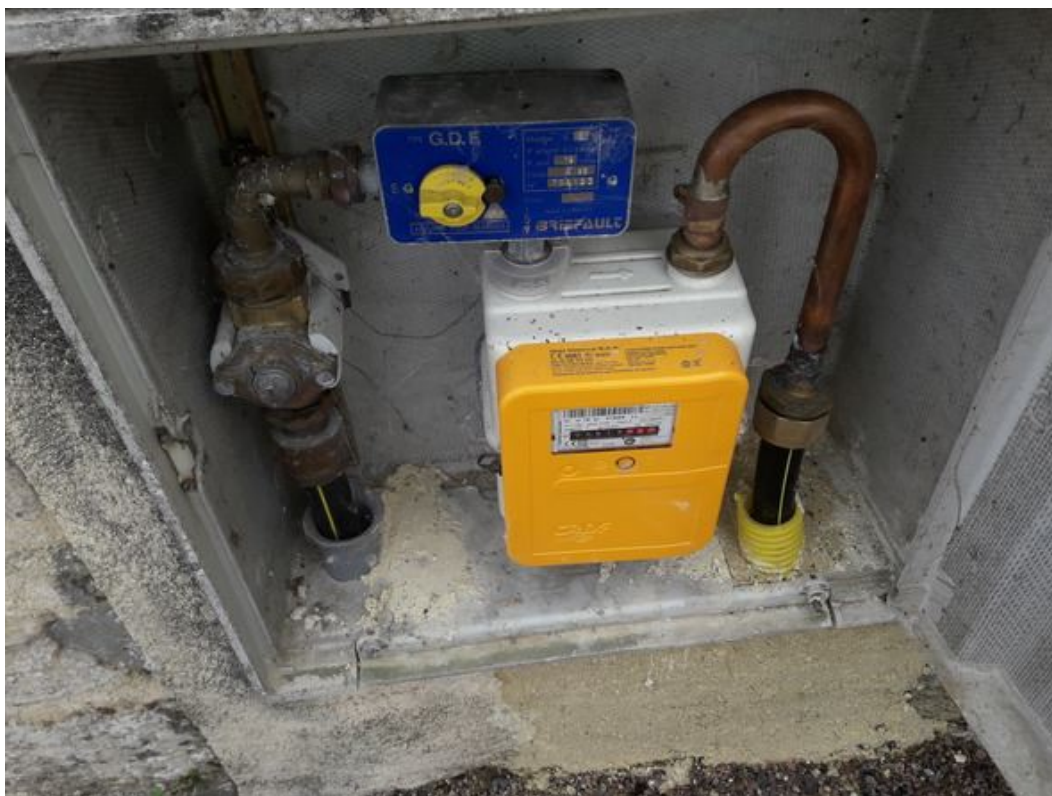
Compteur GAZ

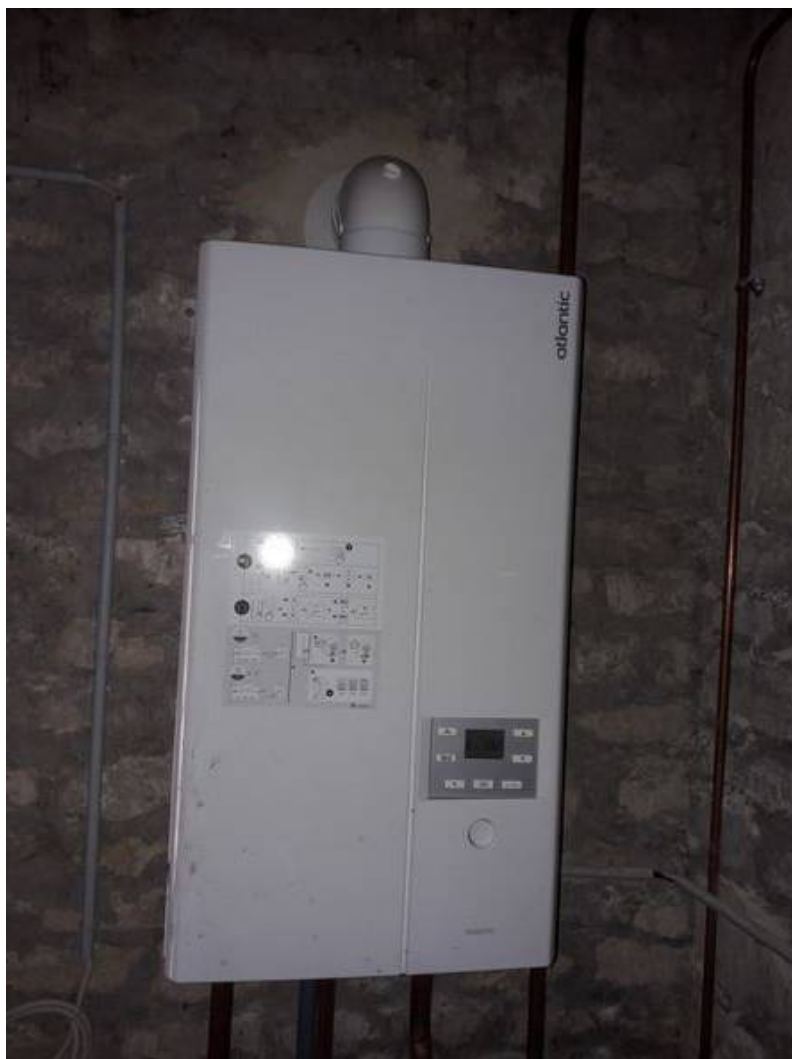
Genre (1), Marque, Modèle	Type (2)	Puissance en kW	Localisation	Observation (3)
Chaudière à ventouse, Atlantic, NAEMA	Etanche	18.5	Chaufferie	Fonctionnement Testé: Non
RCA en attente	Non raccordé		Cuisine	Fonctionnement Testé: Non Anomalies: 21

Chaudière à ventouse, Atlantic, NAEMA

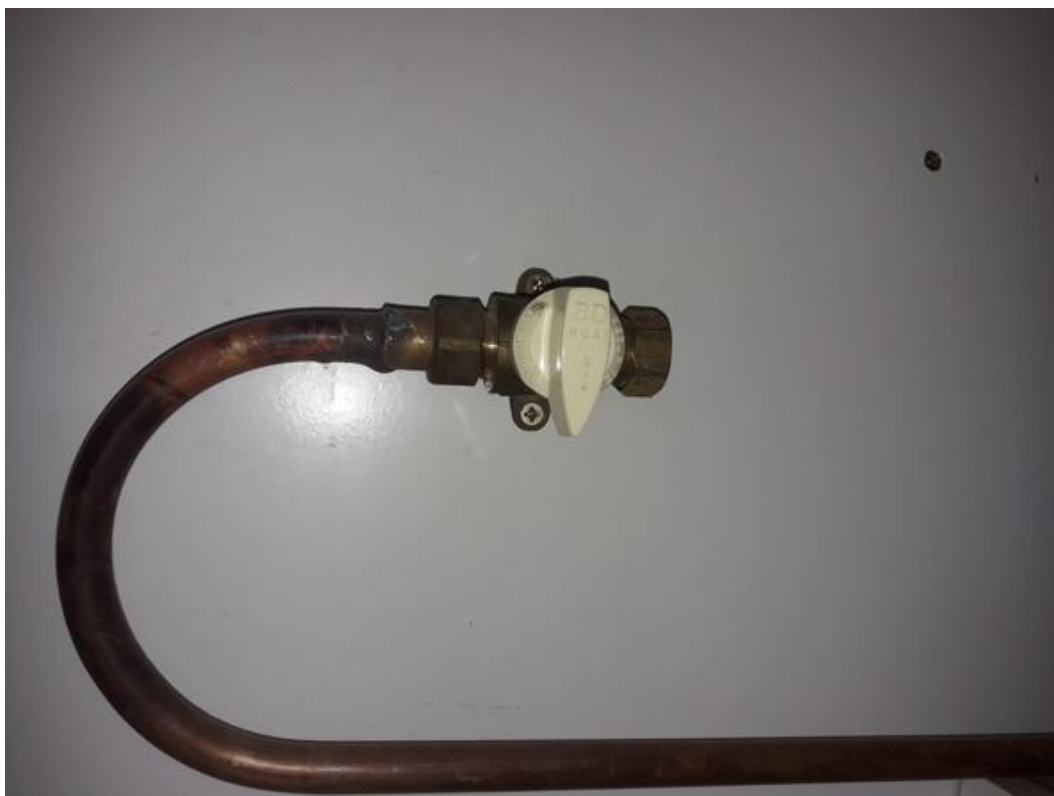
Robinet de Commande d'Appareil en attente

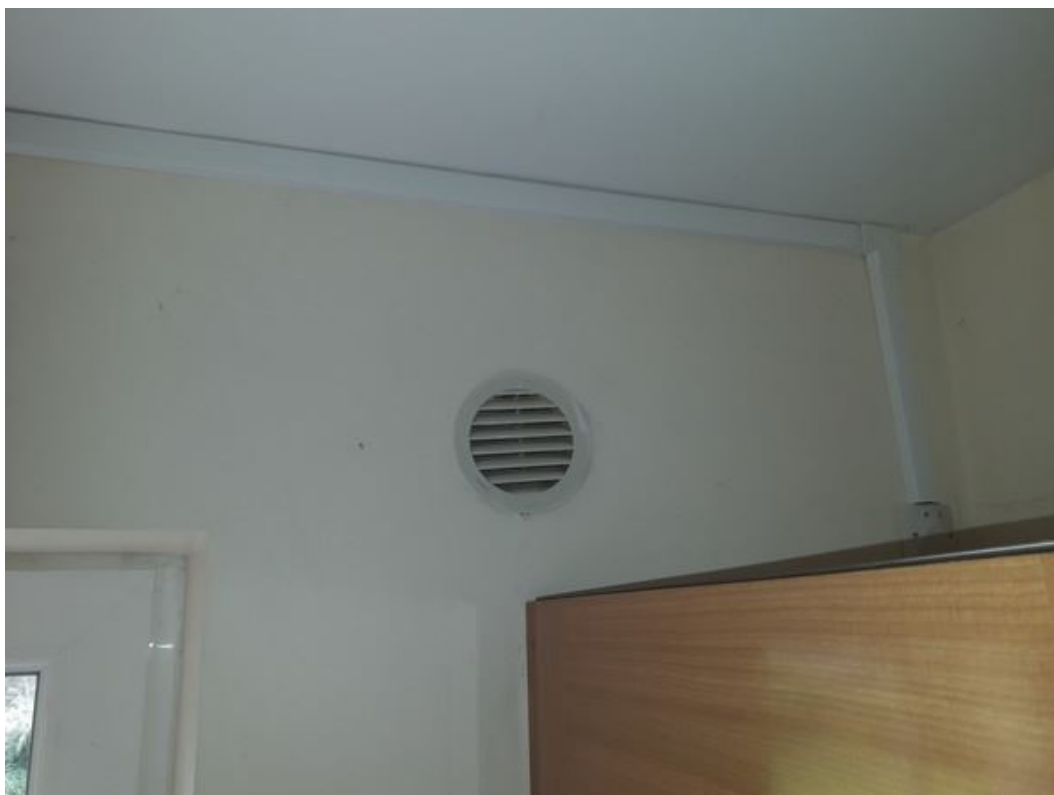
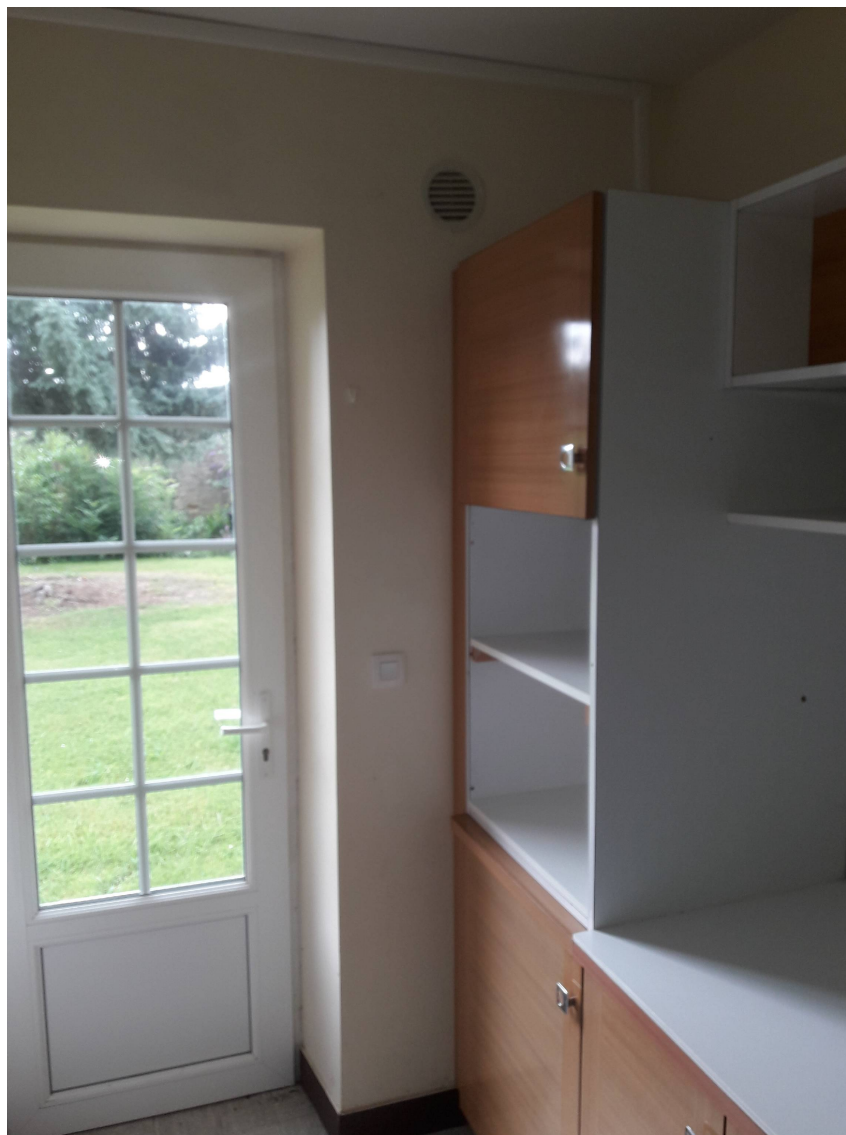
Points de contrôle, numéro anomalie (4)	A1(5), A2(6), DGI(7), ou 32c (8)	Libellé de l'anomalie et recommandations
C16, 21	A1	l'amenée d'air n'est pas directe alors que la sortie d'air est directe

L'amenée d'air n'est pas directe alors que la sortie d'air est directe
