DIAGNOSTIC DE L'ETAT DE L'INSTALLATION INTERIEURE D'ELECTRICITE

- **Localisation du ou des immeubles bâti(s)** Type d'immeuble : **Maison individuelle**
Département : **AISNE**
Commune : **SAINT-QUENTIN (02100)**
Adresse : **109 rue Camille Desmoulins**
Lieu-dit / immeuble :
Réf. Cadastre : **NC**
- **Désignation et situation du lot de (co)propriété :** Rapport n° : **DE SAINT-QUENTIN 31393 03.05.22 ELEC**

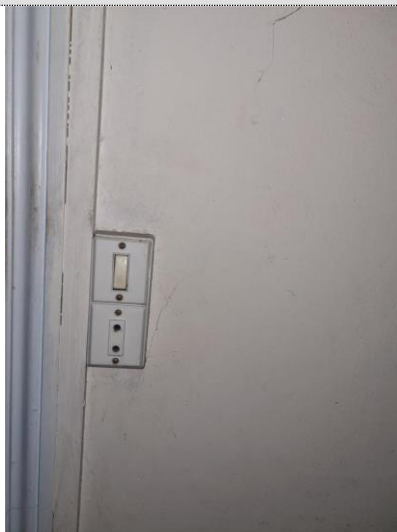
Point de contrôle N° B.3.3.6 a1)

Description : Au moins un socle de prise de courant ne comporte pas de broche de terre.

Localisation : Salon, Salle à Manger, Chambre n°1, Salle de Bains, Chambre n°2, Chambre n°3

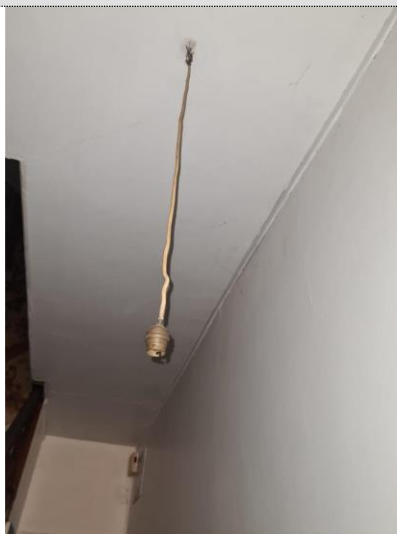
Point de contrôle N° B.3.3.6 a3)

Description : Au moins un CIRCUIT (n'alimentant pas des socles de prises de courant) n'est pas relié à la terre.

Localisation : Circuits lumineux

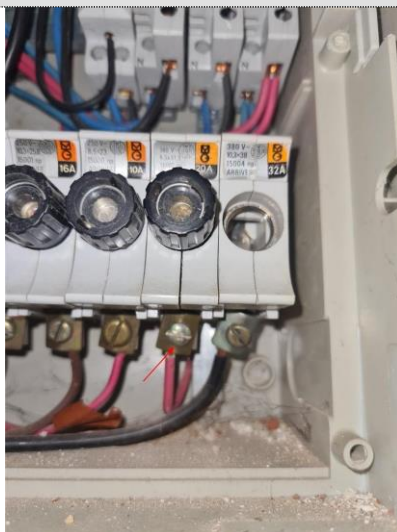
Point de contrôle N° B.4.3 e)

<i>Description :</i>	Le courant assigné (calibre) de la protection contre les surcharges et courts-circuits d'au moins un CIRCUIT n'est pas adapté à la section des CONDUCTEURS correspondants.
<i>Observation(s)</i>	Coupes circuits 20A sections <4mm ²
<i>Localisation :</i>	Entrée

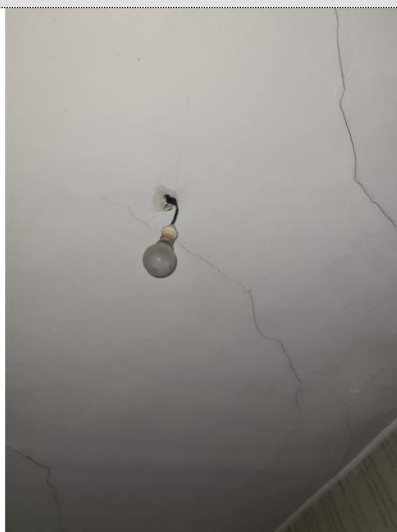
Point de contrôle N° B.4.3 h)

<i>Description :</i>	Des CONDUCTEURS ou des APPAREILLAGES présentent des traces d'échauffement.
<i>Observation(s)</i>	Douilles plastiques
<i>Localisation :</i>	Palier, Chambre n°1, Salle de Bains, Chambre n°2, Chambre n°3

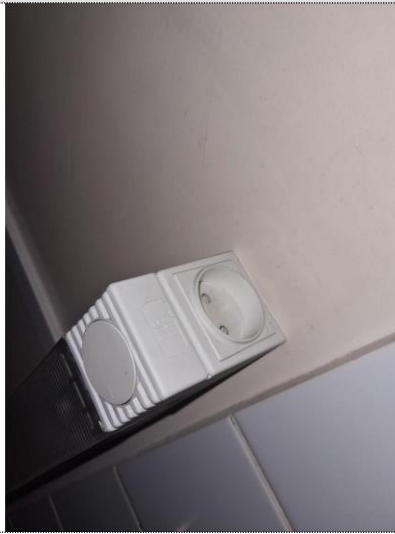
Point de contrôle N° B.5.3 a)

<u>Description :</u>	Locaux contenant une baignoire ou une douche : la continuité électrique de la LIAISON EQUIPOTENTIELLE supplémentaire, reliant les ELEMENTS CONDUCTEURS et les MASSES des MATERIELS ELECTRIQUES, n'est pas satisfaisante (résistance > 2 ohms).
<u>Observation(s)</u>	Prise deux pôles
<u>Localisation :</u>	Salle de Bains

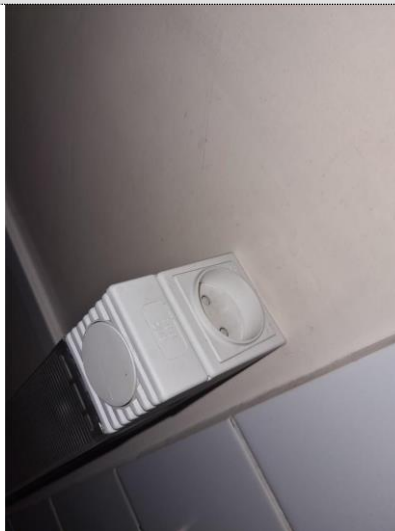
Point de contrôle N° B.6.3.1 a)

<u>Description :</u>	Local contenant une baignoire ou une douche : l'installation électrique ne répond pas aux prescriptions particulières appliquées à ce local (adéquation entre l'emplacement où est installé le MATERIEL ELECTRIQUE et les caractéristiques de ce dernier – respect des règles de protection contre les chocs électriques liées aux zones).
<u>Observation(s)</u>	Prise deux pôles
<u>Localisation :</u>	Salle de Bains

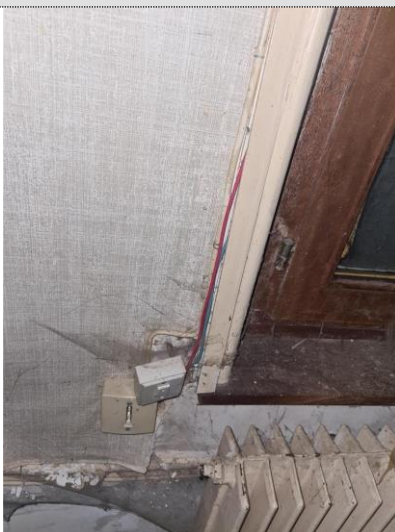
Point de contrôle N° B.7.3 a)

Description : L'ENVELOPPE d'au moins un matériel est manquante ou détériorée.

Observation(s) Prise de courant

Localisation : Salle à Manger

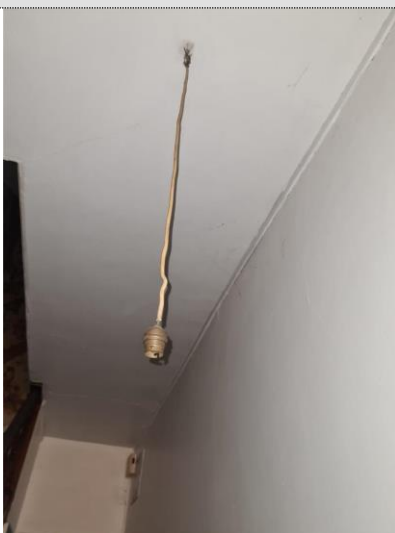
Point de contrôle N° B.8.3 a)

Description : L'installation comporte au moins un MATERIEL ELECTRIQUE vétuste.

Observation(s) Douilles métalliques non reliées à la terre

Localisation : Entrée, Salon, Salle à Manger

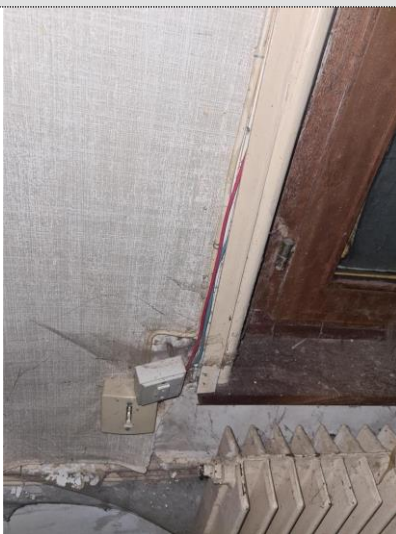
Point de contrôle N° B.8.3 e)

<u>Description :</u>	Au moins un CONDUCTEUR isolé n'est pas placé sur toute sa longueur dans un conduit, une goulotte, une plinthe ou une huisserie, en matière isolante ou métallique, jusqu'à sa pénétration dans le MATERIEL ELECTRIQUE qu'il alimente.
<u>Observation(s)</u>	
<u>Localisation :</u>	Salle à Manger
