ETAT DE L'INSTALLATION INTERIEURE D'ELECTRICITE

Maison individuelle - Type 1

4 place Abbé Prieur - 14530 LUC-SUR-MER

DATE DE LA VISITE **16/08/2021**

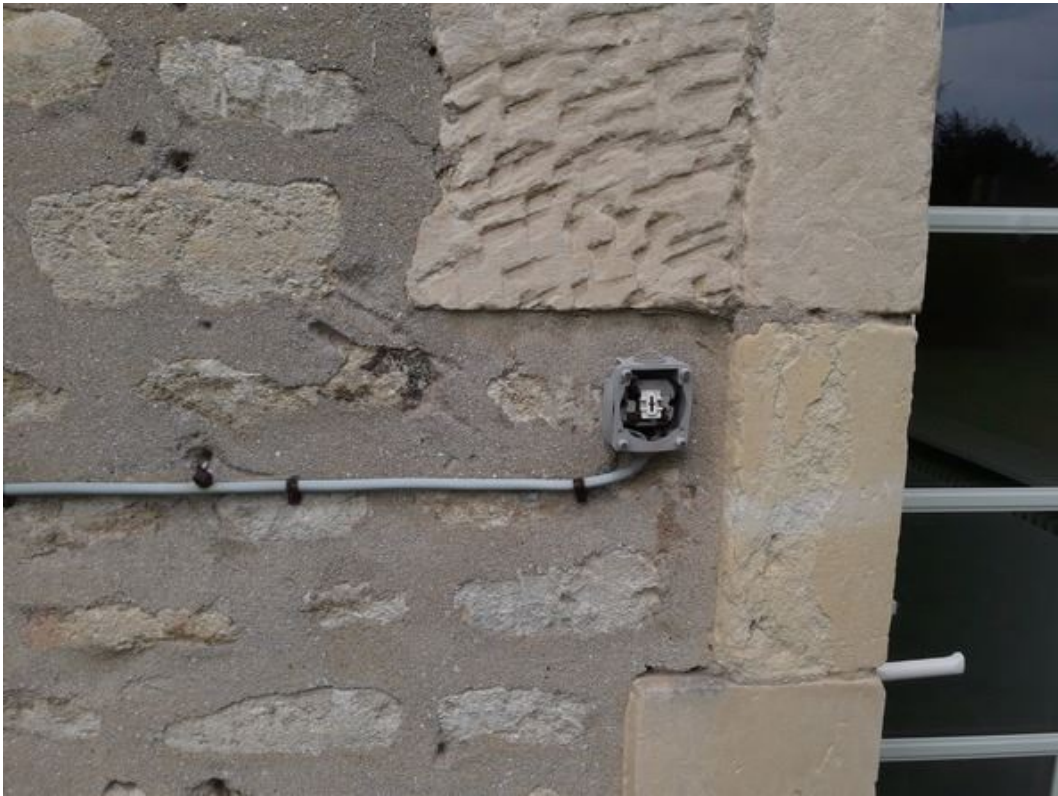
Interrupteur extérieur cassé (Façades)

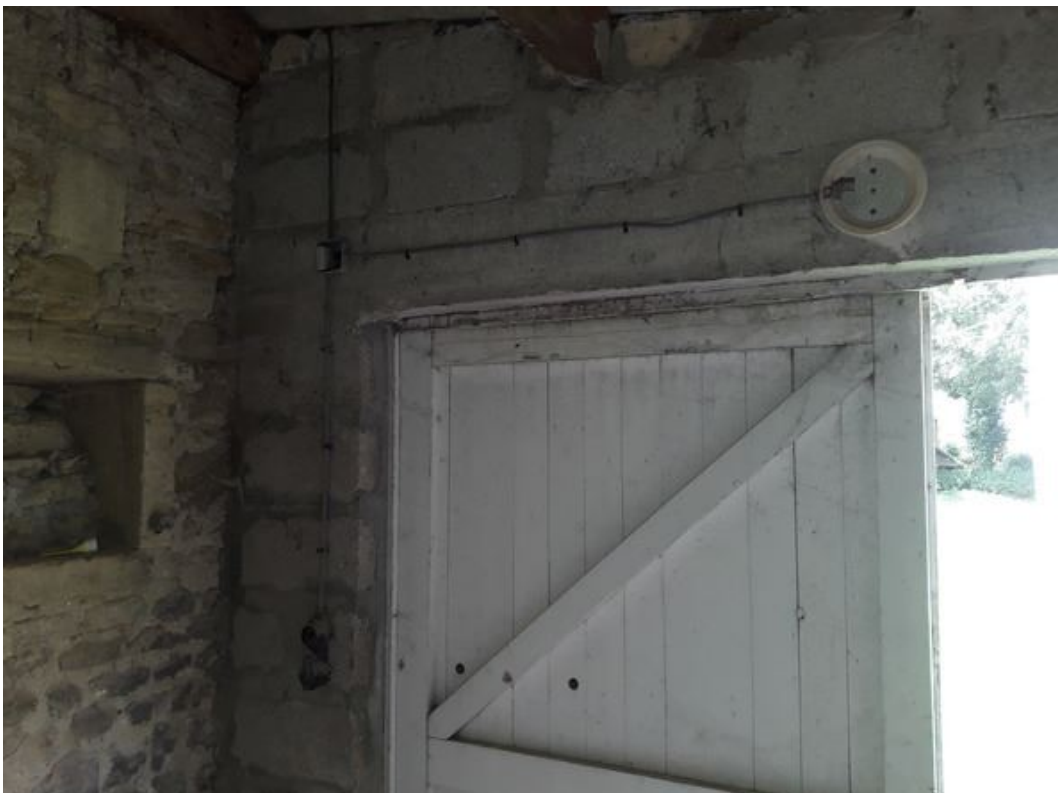
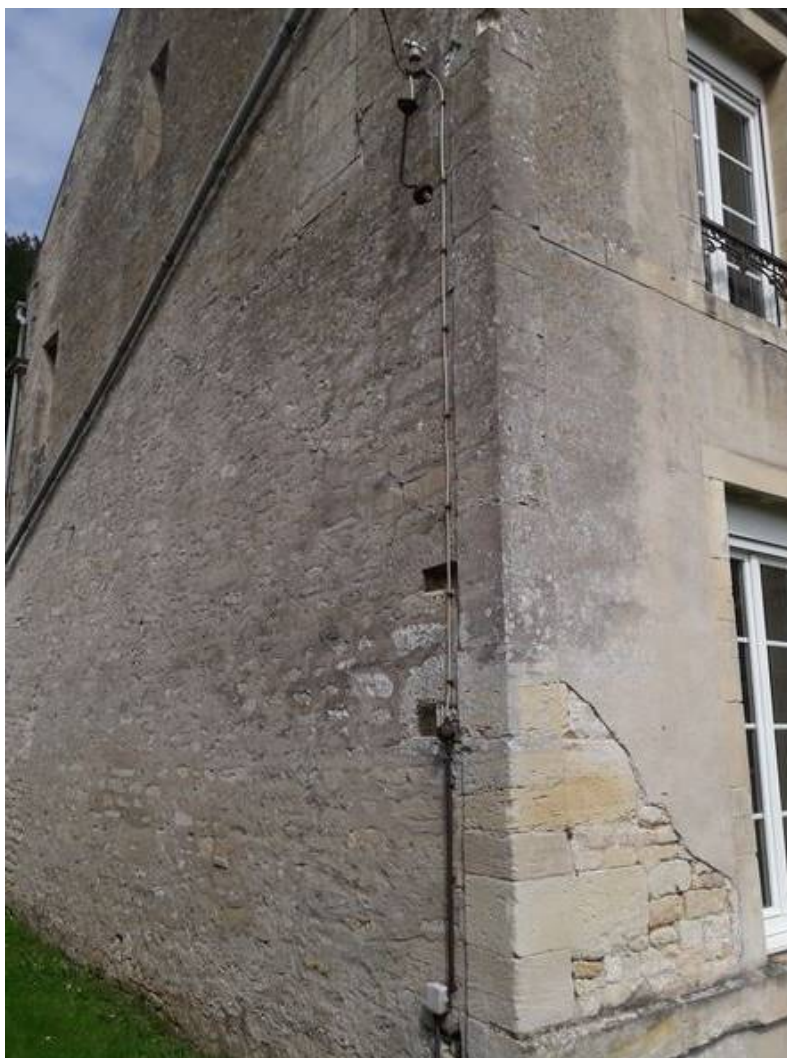
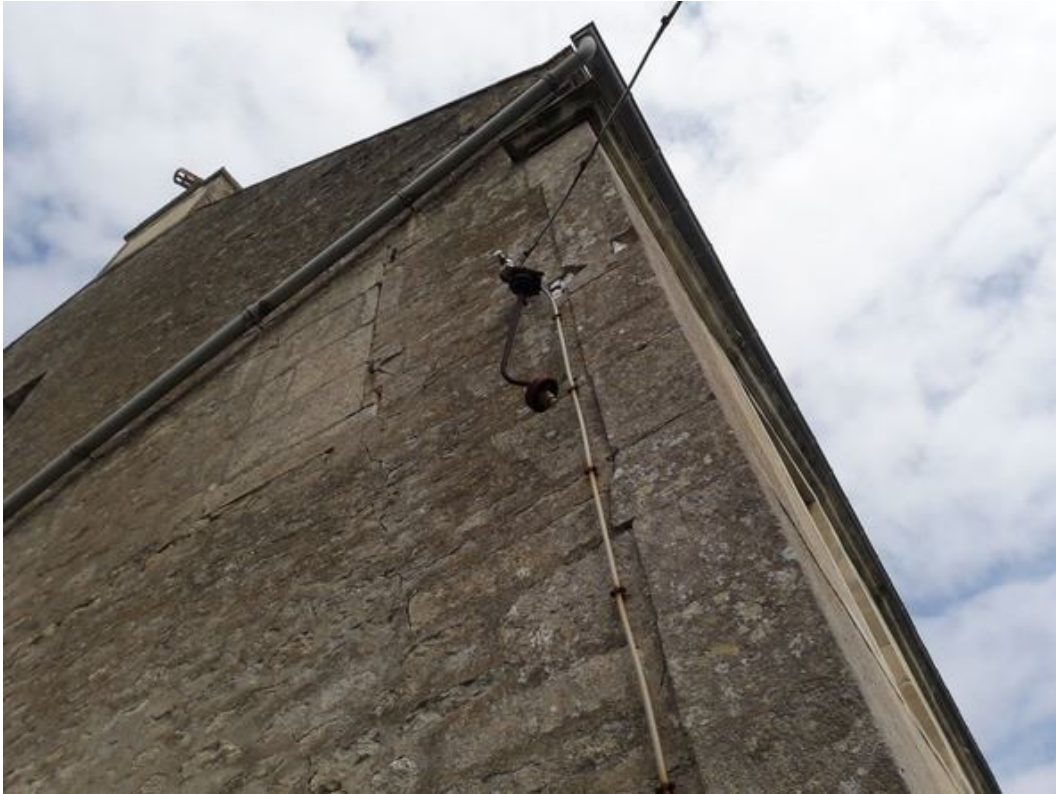
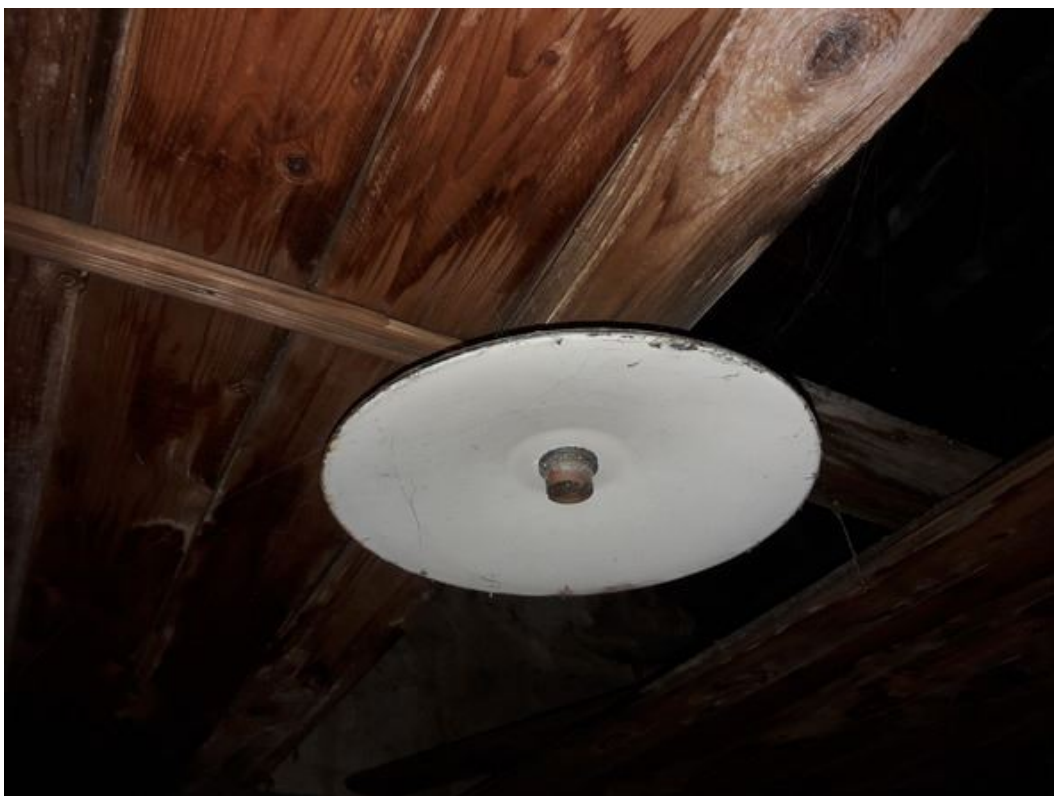
Anomalie(s) avérée(s) selon le domaine			
6 – Matériels électriques vétustes, inadaptés à l'usage			
N° article (1)	Libellé et localisation(*) des anomalies	N° article (2)	Libellé des mesures compensatoires (3) correctement mises en œuvre
B8.3 a	L'installation comporte au moins un matériel électrique vétuste. (Présence de matériels vétustes (Garage, Façades, Grenier1))		
B8.3 e	Au moins un conducteur isolé n'est pas placé sur toute sa longueur dans un conduit, une goulotte, une plinthe ou une huisserie, en matière isolante ou métallique, jusqu'à sa pénétration dans le matériel électrique qu'il alimente. (Absence de goulottes de protection (Palier))

Présence de matériels vétustes (Garage, Façades, Grenier1)

Présence de matériels vétustes (Garage,Façades,Grenier1)

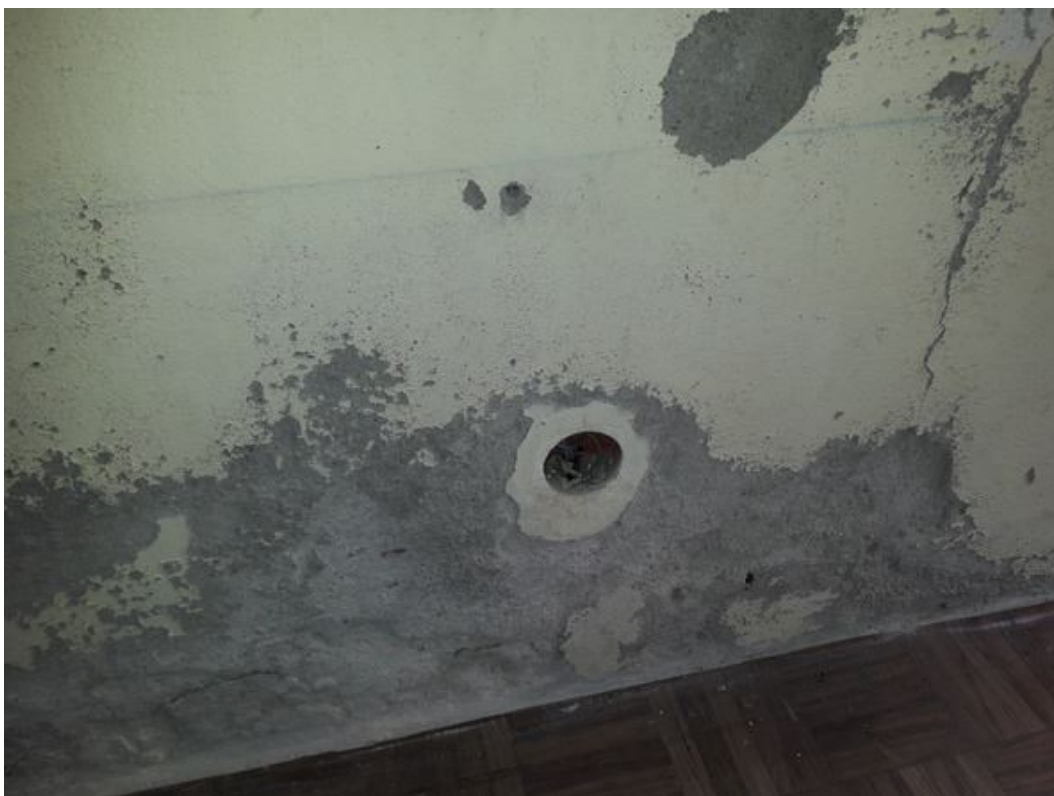
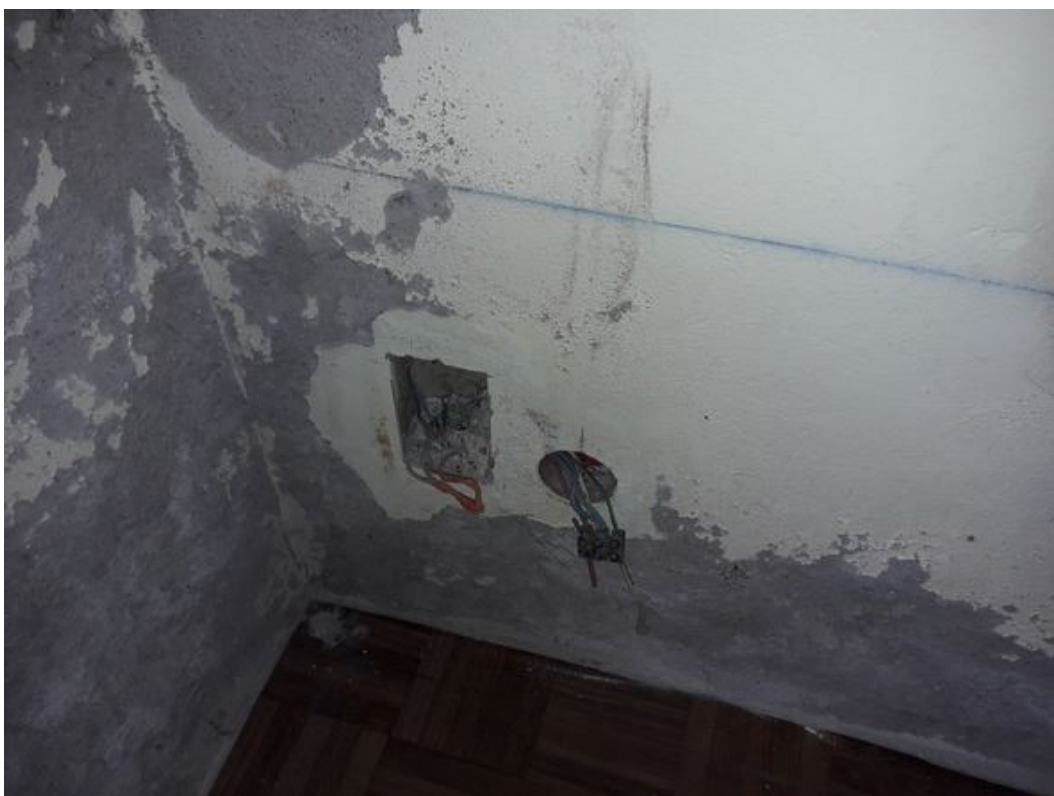
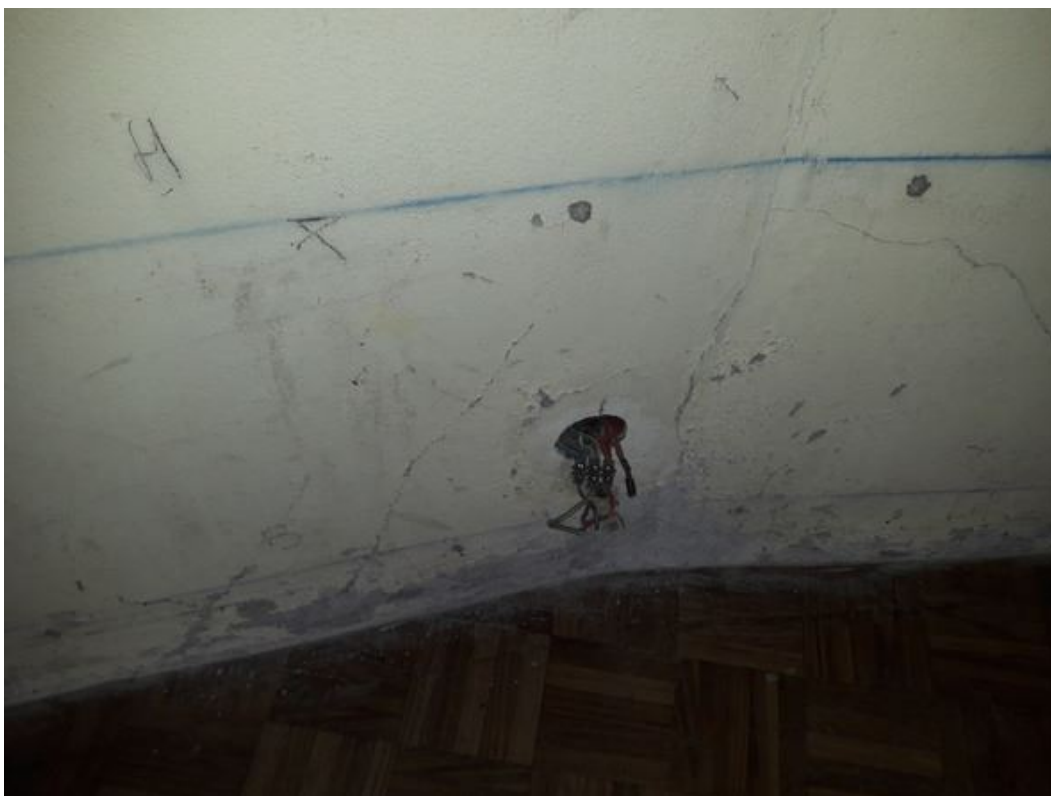
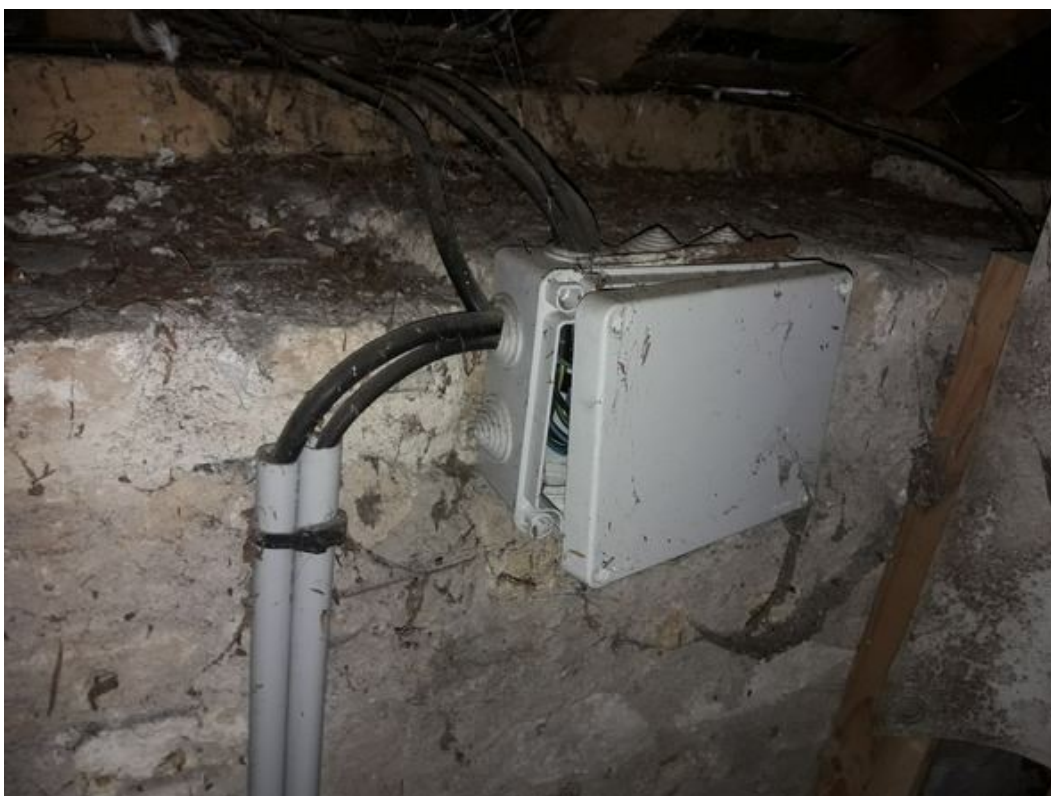
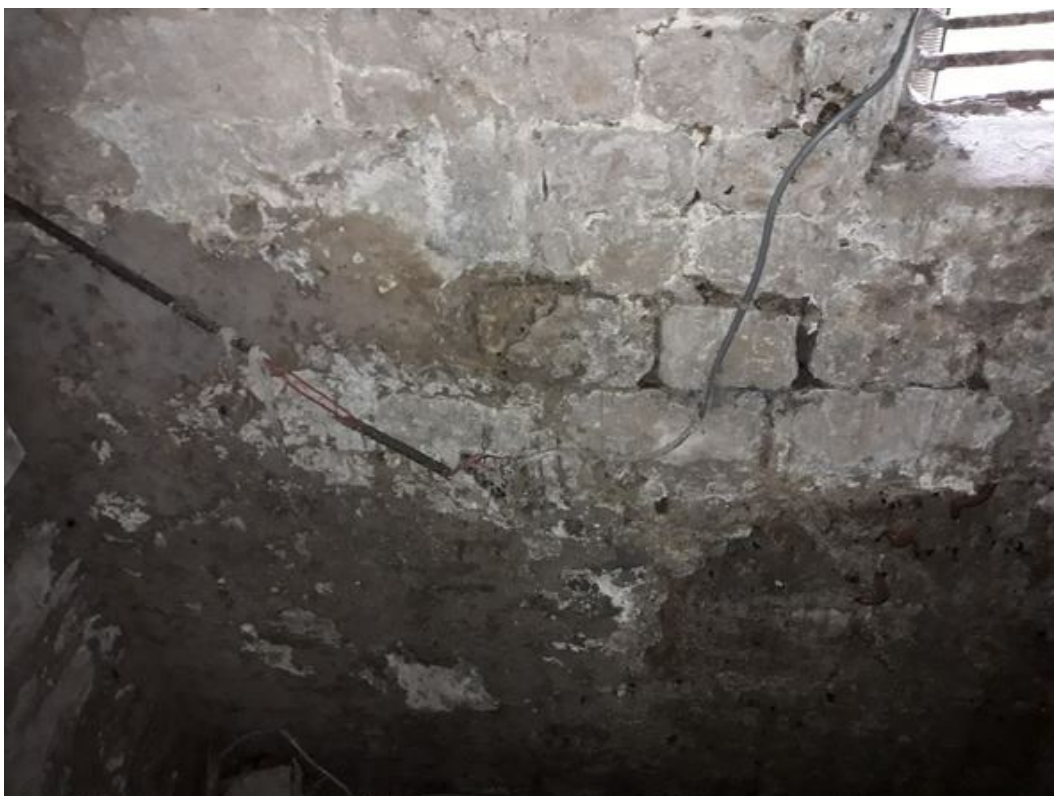
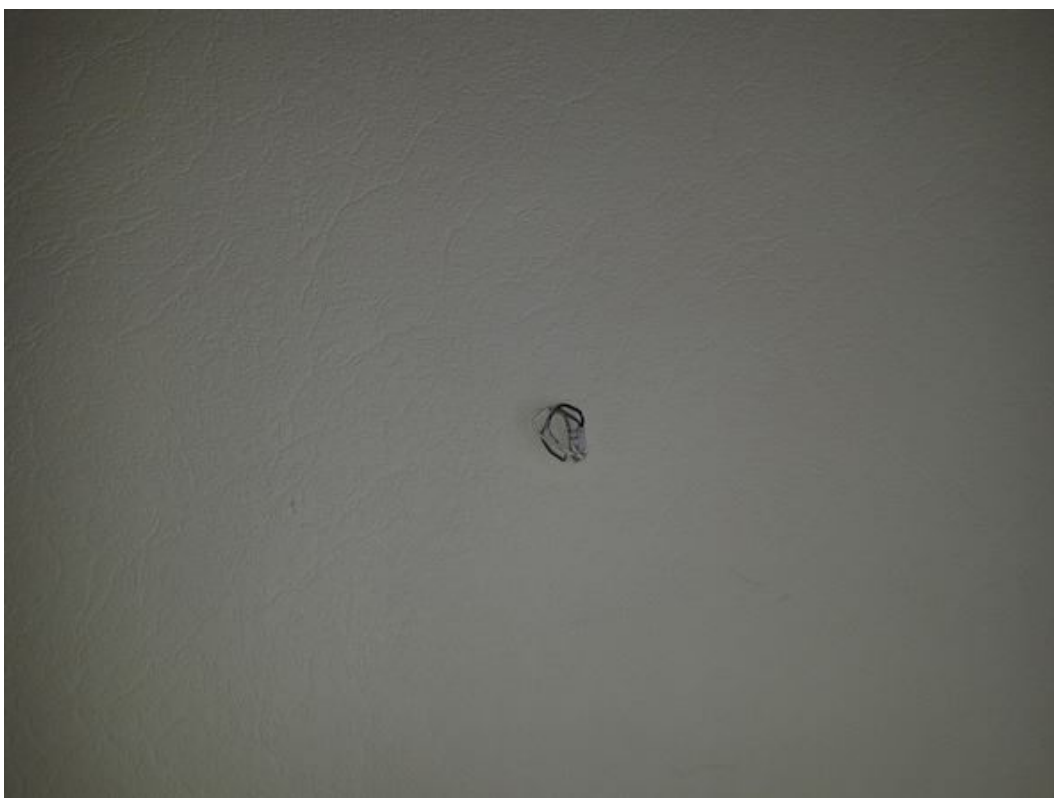
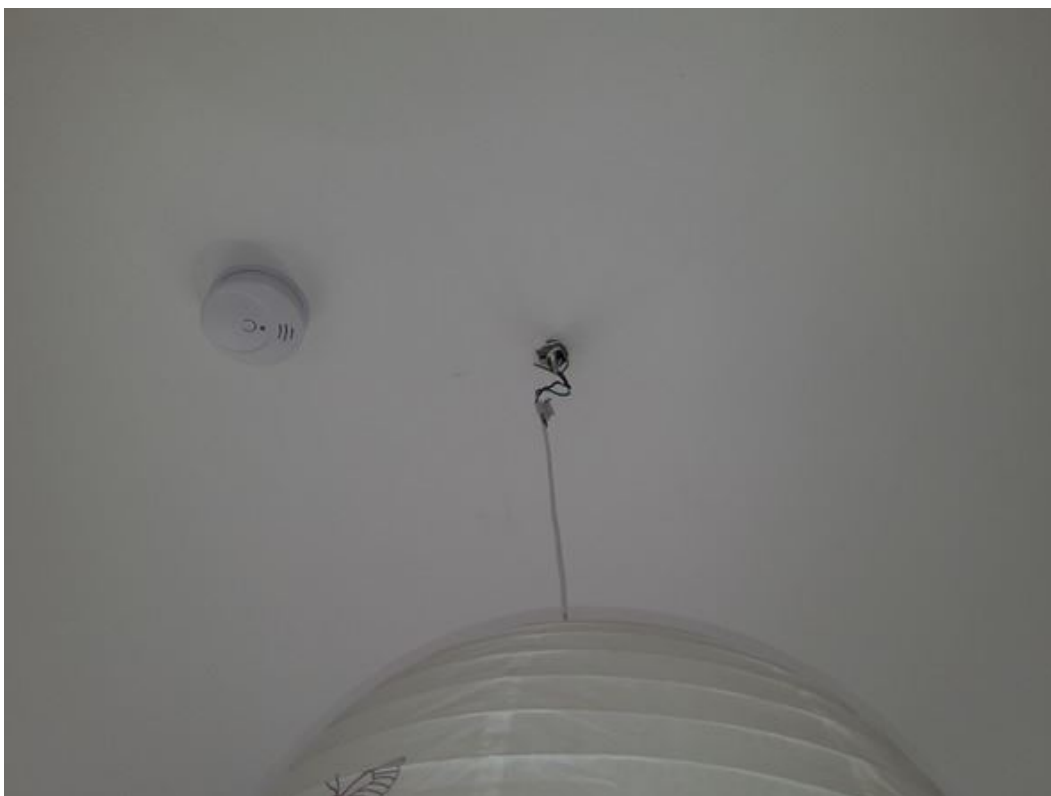
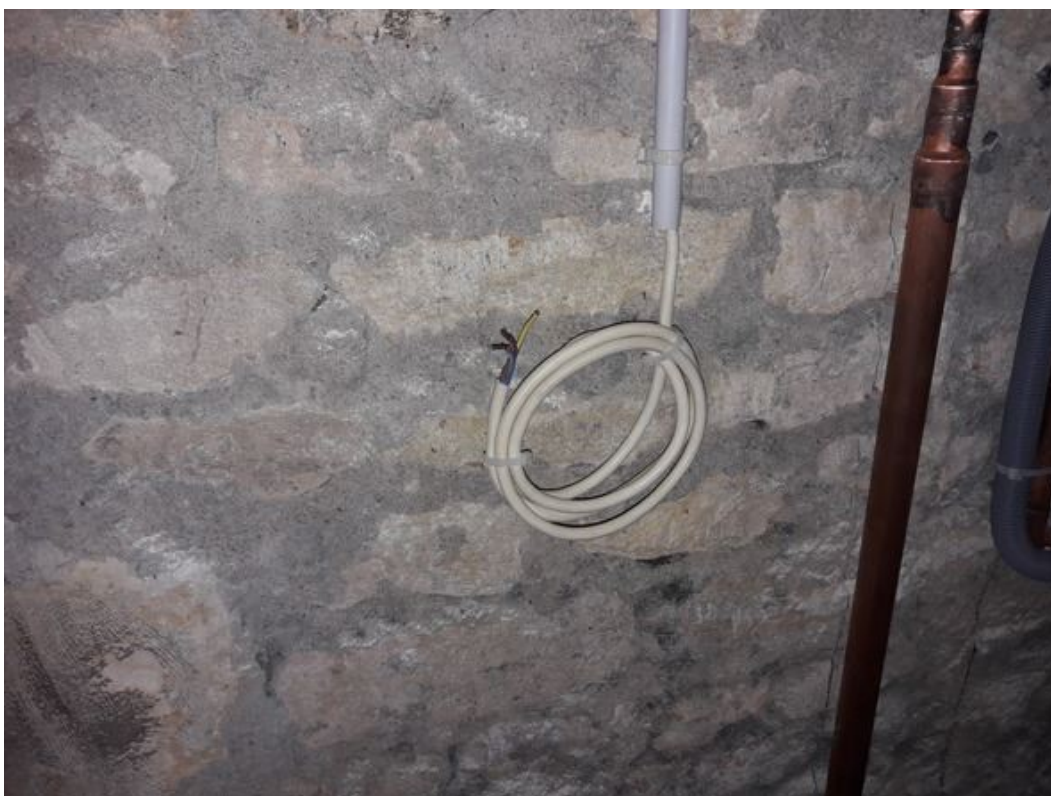
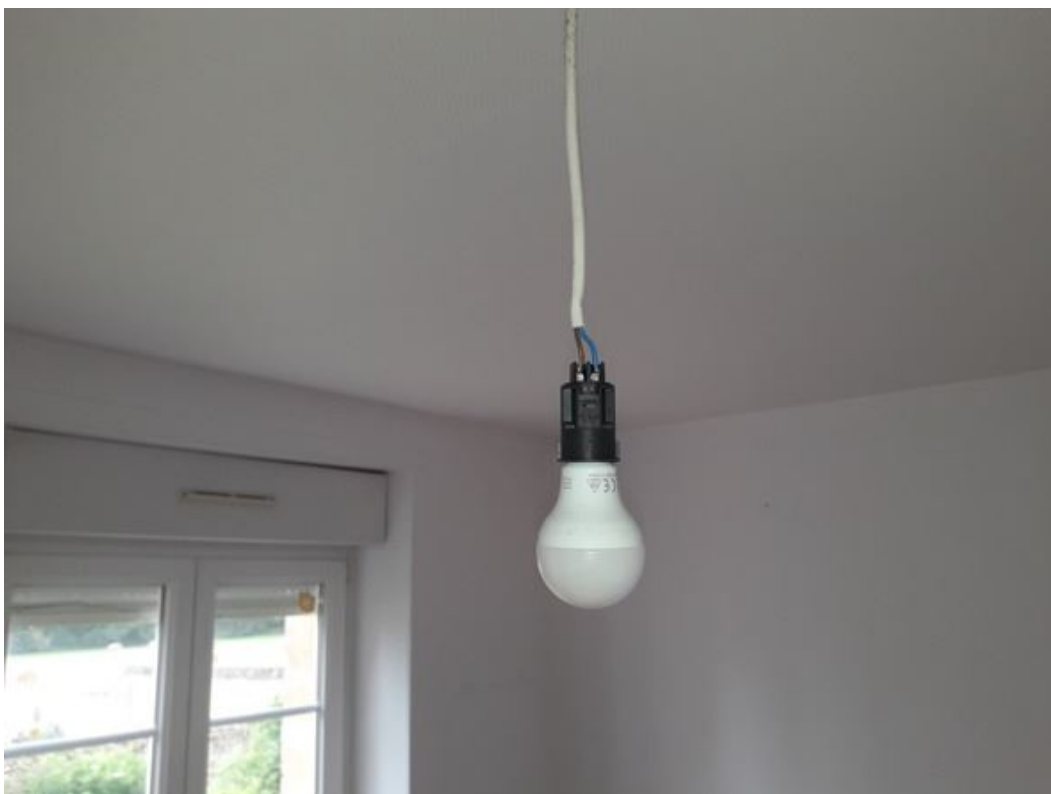
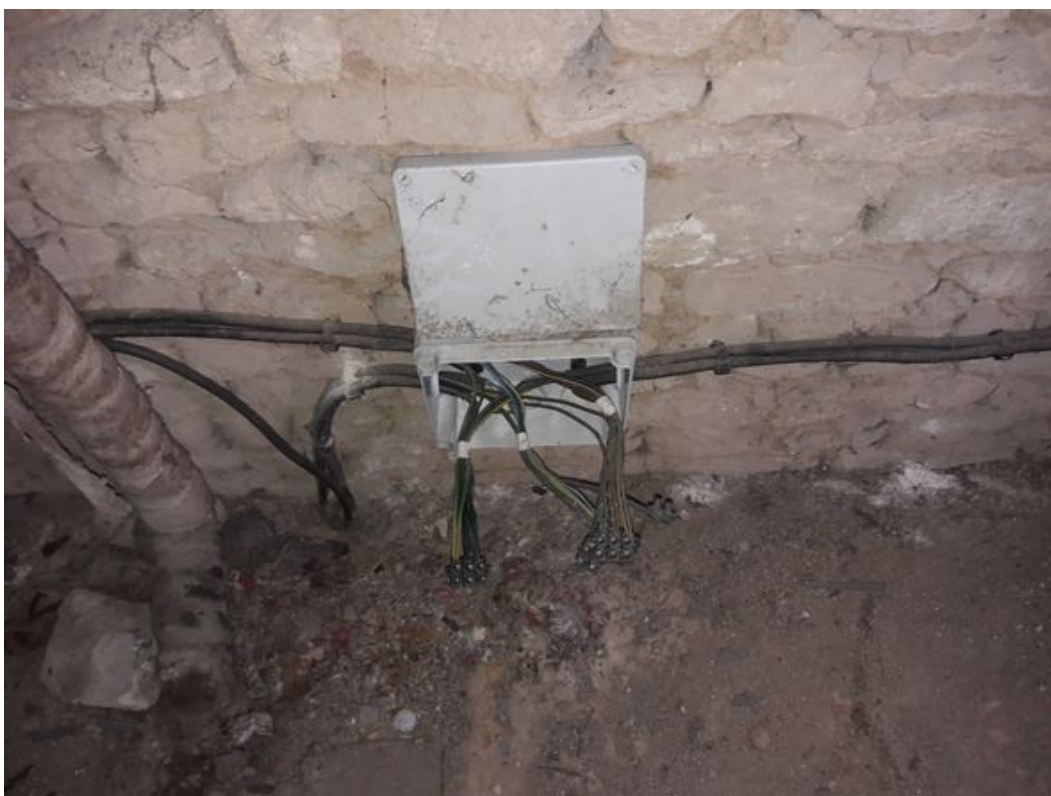
Anomalie(s) avérée(s) selon le domaine			
5 – Matériel électrique présentant des risques de contacts directs avec des éléments sous tension – Protection mécanique des conducteurs			
N° article (1)	Libellé et localisation(*) des anomalies	N° article (2)	Libellé des mesures compensatoires (3) correctement mises en œuvre
B7.3 a	L'enveloppe d'au moins un matériel est manquante ou détériorée. (Interrupteur extérieur cassé (Façades))		
B7.3 d	L'installation électrique comporte au moins une connexion avec une partie active nue sous tension accessible. (Connexions nues sous tension (Cellier, Grenier1, Grenier4, Grenier6, Cave sousEscalier, Bureau3, Bureau4, Chaufferie, Pièce1, Pièce4))		
B7.3 e	L'installation électrique comporte au moins un dispositif de protection avec une partie active nue sous tension accessible. (Absence de plastrons de protection)

Connexions nues sous tension (Cellier,Grenier1,Grenier4,Grenier6,Cave sousEscalier,Bureau3,Bureau4,Chaufferie,Pièce1,Pièce4)

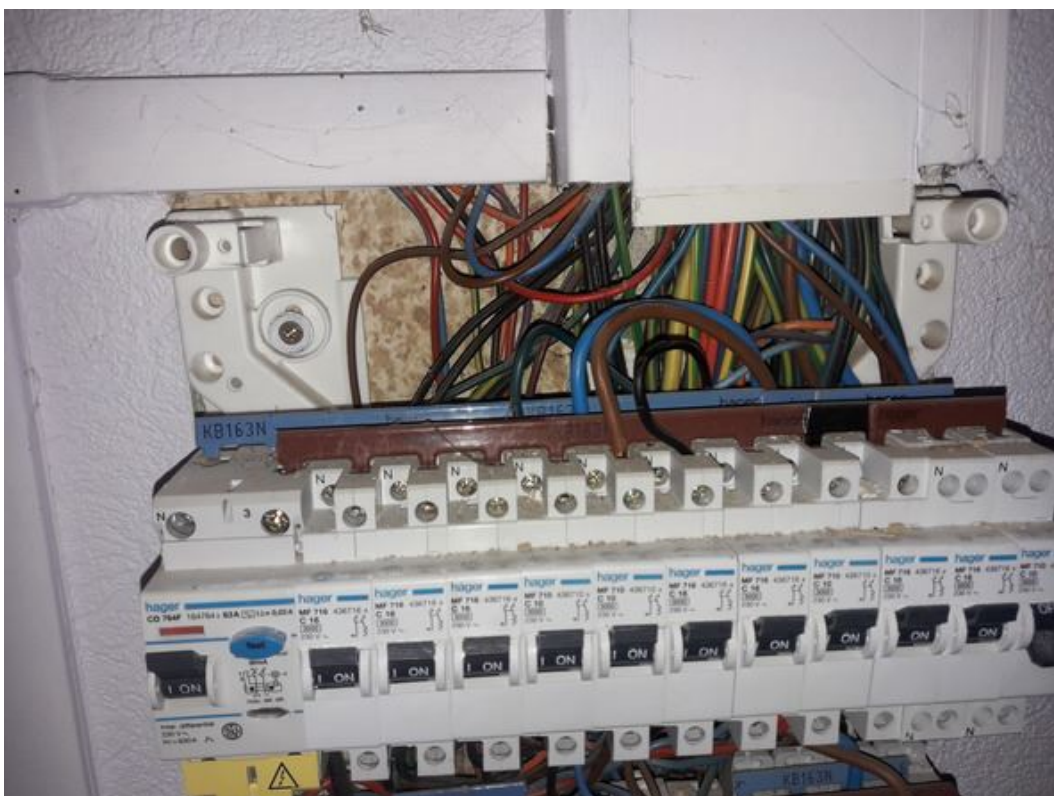
N° article (1)	Libellé et localisation(*) des anomalies	N° article (2)	Libellé des mesures compensatoires (3) correctement mises en œuvre
B4.3 f3	A l'intérieur du tableau, la section d'au moins un conducteur alimentant les dispositifs de protection n'est pas adaptée au courant de réglage du disjoncteur de branchement. (La section de certains conducteurs de pontage n'est pas satisfaisante)

La section de certains conducteurs de pontage n'est pas satisfaisante

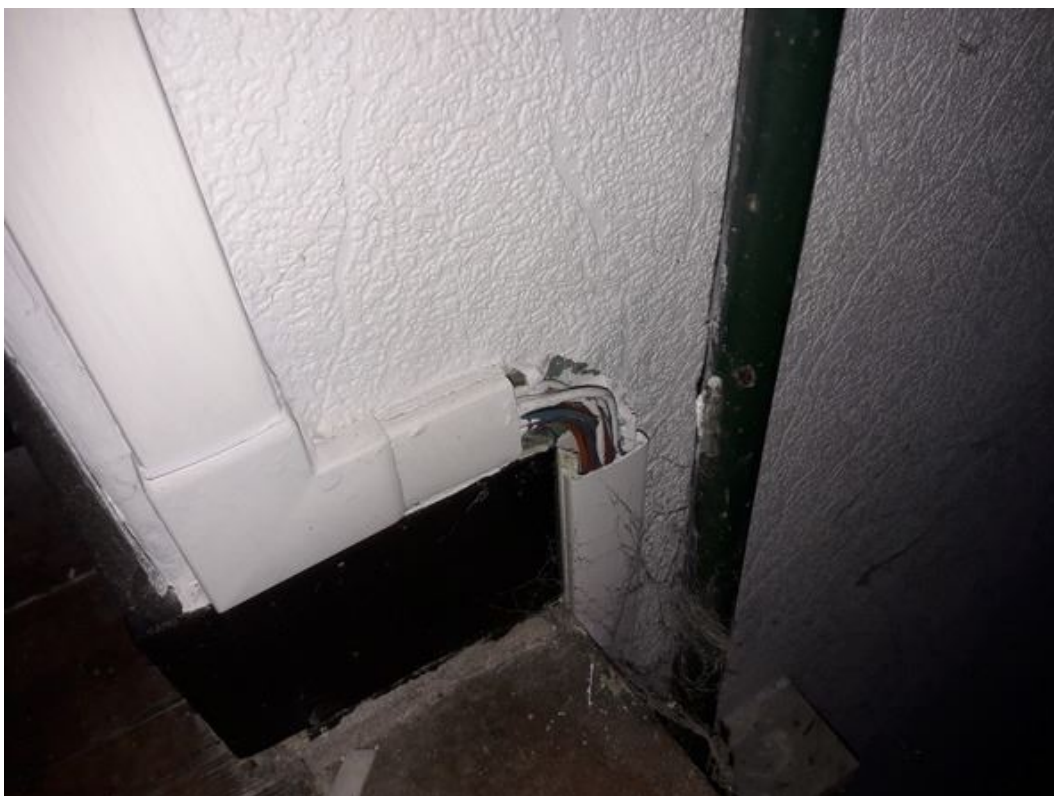
Absence de goulottes de protection (Palier)
